INFORME DE I.N.D		Nº 17.121 HOJA 1 de 1		
	MANGUEROTE		CATEGORIA INSPECCIÓN IV		
PROCEDIMIENTO: PO-53 <input checked="" type="checkbox"/>	CLIENTE: CAM SRL	FECHA:	19	07	2025
PRÁCTICA DEL CLIENTE: <input type="checkbox"/>	EQUIPO: N/A	LUGAR DE INSPECCIÓN:	BASE CLIENTE		
MARCA: N/A	DIÁMETRO: Ø 1"	LONGITUD:	17 MTS		
Nº PARTE: 3756	IDENT Nº: 337-1	VIGENCIA:	12 MESES

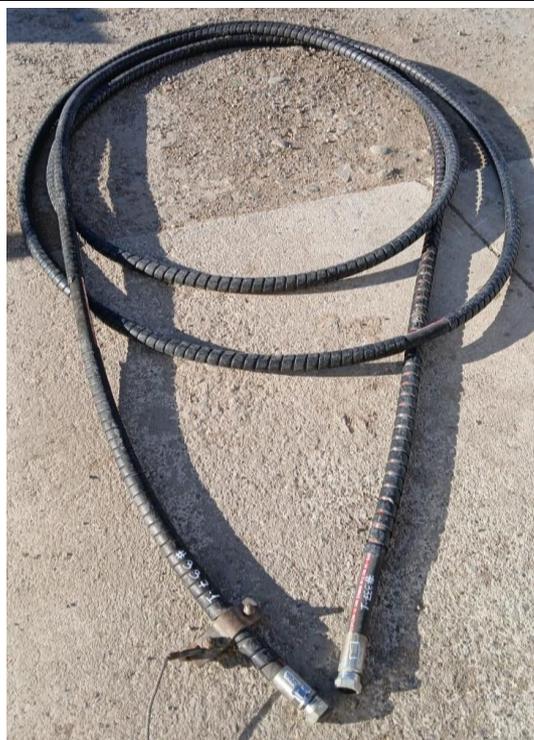
DESCRIPCIÓN	APTO	
	APTO	NO APTO
Detección de Fisuras	X	
Estado de Cuerpo	X	
Estado de Conexión	X	
Manómetro prueba de presión
