| | INFORME DE I.N.D | | | | Nº 17.164 | | | | |
| | CADENA | | | | HOJA 1 de 1 | | | | |
| | | | | | CATEGORIA INSPECCIÓN | | | | |
| PROCEDIMIENTO: | PO-35 | X | CLIENTE: | TRANSPORTE JMB | | FECHA: | 04 | 08 | 2025 |

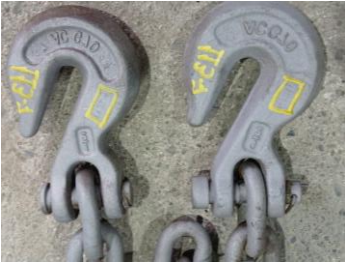
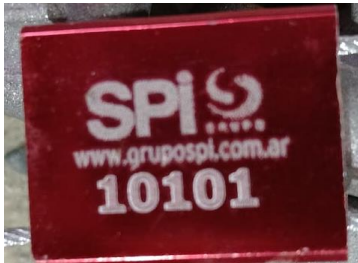
| Detección de Fisuras | | X | | | | | | | |
| Estado del Gancho | | X | | | | | | | |
| Estado del Eslabón | | X | | | | | | | |
| Estado de Perno de Gancho | | X | | | | | | | |
| OBS: LOS GANCHOS TIENE Ø 1/2. | | | | | | | | | |
