| | INFORME DE I.N.D | | | Nº 17.234 | | |
| | GRILLETE | | | HOJA 1 de 1 | | |
| PROCEDIMIENTO: | PO-33 | X | CLIENTE: | TRANSPORTE MAZZEO | FECHA: | 29 08 2025 |
| MARCA: | CROSBY | | DIAMETRO: | 1 3/8 | CAPACIDAD: | 13,5 TON |

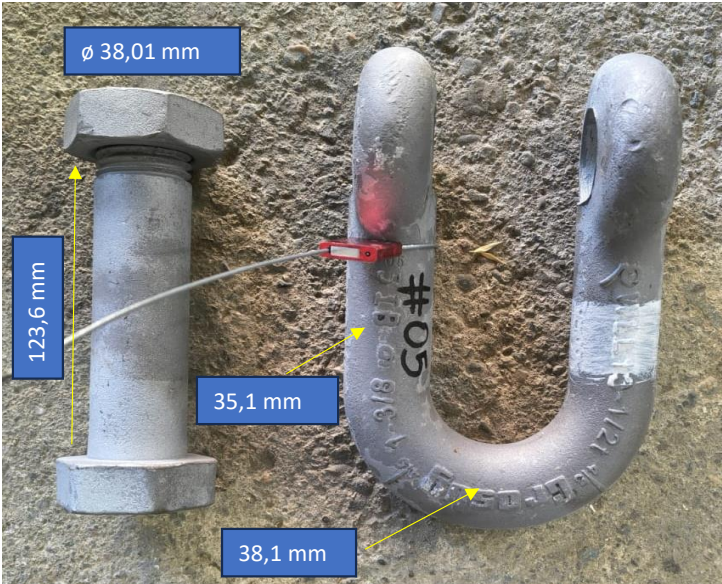
| DETALLE DE INSPECCIÓN | | | | | | |
| Detección de Fisuras | X | | | | | |
| Condición de Ojal | X | | | | | |
| Condición de Cuerpo | X | | | | | |
| Condición de Perno | X | | | | | |
| Aprobación según procedimiento Nº PO-33 API 8 A, B, C; ASTM-E-709 | | | SI | | | |
