| | INFORME DE I.N.D | | Nº 17.255 | | | | | | | | | | | | | | | | | | | | | | | | | | | | | | | | | | | | | | | | | | | |
| | GANCHO GIRATORIO | | HOJA 1 de 2 | | | | | | | | | | | | | | | | | | | | | | | | | | | | | | | | | | | | | | | | | | | |
| MARCA: LD | DIAMETRO: 1 1/4" | CAPACIDAD: 11,5 TONELADAS | | | | | | | | | | | | | | | | | | | | | | | | | | | | | | | | | | | | | | | | | | | | |
| IDENT Nº: 431-2 | | VIGENCIA: 12 MESES | | | | | | | | | | | | | | | | | | | | | | | | | | | | | | | | | | | | | | | | | | | | |

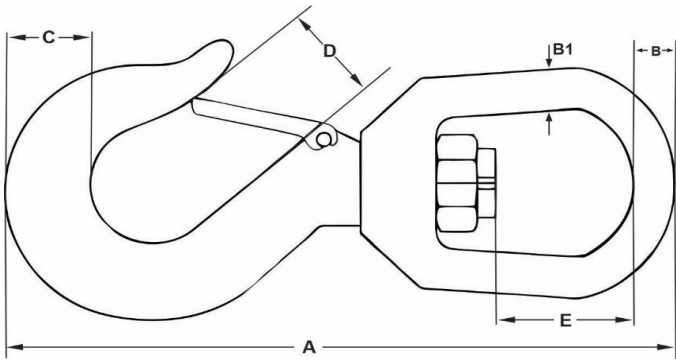
| | INFORME DE I.N.D | | Nº 17.255 | | | | | | | | | | | | | | | | | | | | | | | | | | | | | | | | | | | | | | | | | | | |
|---|---|---|---|---|---|---|---|---|---|---|---|---|---|---|---|---|---|---|---|---|---|---|---|---|---|---|---|---|---|---|---|---|---|---|---|---|---|---|---|---|---|---|---|---|---|--|
| <table><thead><tr><th>DESCRIPCIÓN</th><th>APTO</th><th>NO APTO</th><th colspan="3">Dimensional del Gancho</th></tr></thead><tbody><tr><td>Detección de Fisuras</td><td>X</td><td></td><td>Medida A</td><td>25</td><td>mm</td></tr><tr><td>Condición del Ojal</td><td>X</td><td></td><td>Medida B</td><td>2,9</td><td>mm</td></tr><tr><td>Condición de Cuerpo</td><td>X</td><td></td><td>Medida B1</td><td>2,9</td><td>mm</td></tr><tr><td>Condición de Eje</td><td>X</td><td></td><td>Medida C</td><td>6,1</td><td>mm</td></tr><tr><td>Condición de Perno</td><td>X</td><td></td><td>Medida D</td><td>6,4</td><td>mm</td></tr><tr><td>Estado de lengüeta o seguro</td><td>X</td><td></td><td>Medida E</td><td>-</td><td></td></tr></tbody></table> | | | | | DESCRIPCIÓN | APTO | NO APTO | Dimensional del Gancho | | | Detección de Fisuras | X | | Medida A | 25 | mm | Condición del Ojal | X | | Medida B | 2,9 | mm | Condición de Cuerpo | X | | Medida B1 | 2,9 | mm | Condición de Eje | X | | Medida C | 6,1 | mm | Condición de Perno | X | | Medida D | 6,4 | mm | Estado de lengüeta o seguro | X | | Medida E | - | |
