| | INFORME DE I.N.D | | | Nº 17.257 | | |
| | GRILLETE OMEGA | | | HOJA 1 de 1 | | |
| PROCEDIMIENTO: | PO-33 | X | CLIENTE: | CAM SRL | FECHA: | 28 08 2025 |
| PRÁCTICA DEL CLIENTE: | | | EQUIPO: | 432 | LUGAR DE INSPECCIÓN: | BASE CLIENTE |

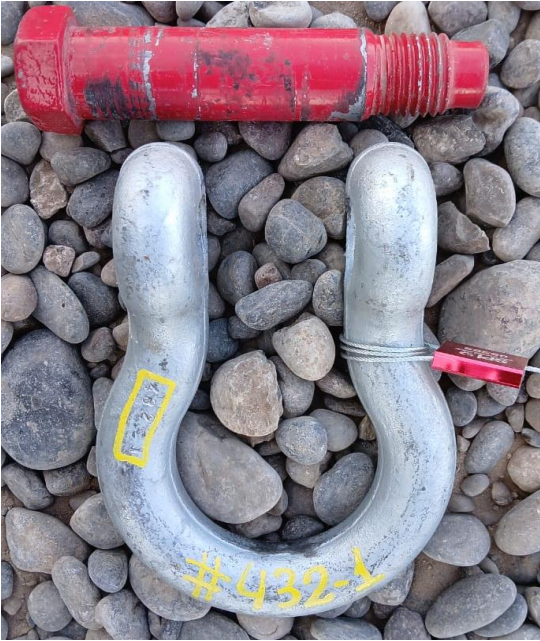
| Detección de Fisuras | X | | | | | |
| Condición de Ojal | X | | | | | |
| Condición de Cuerpo | X | | | | | |
| Condición de Perno | X | | | | | |
