INFORME DE I.N.D	Nº 17.333
	PORTAVOLQUETE	HOJA 1 de 2
		CATEGORIA INSPECCIÓN
		IV

MARCA:	IVECO	MODELO:	17DE22	DOMINIO:	AD-339-VM
Nº PARTE:	3794	IDENT Nº:	741	VIGENCIA:	12 MESES

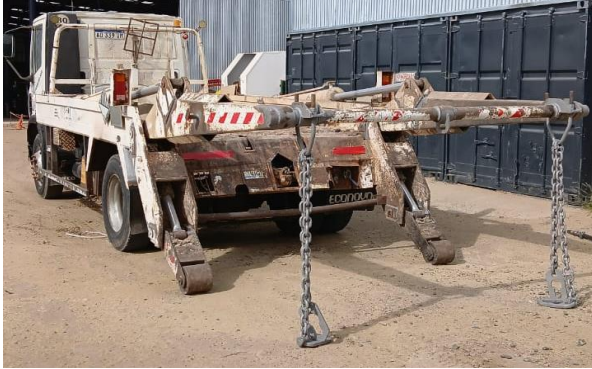
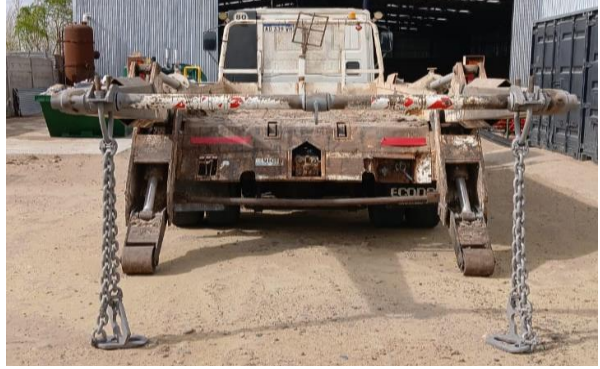
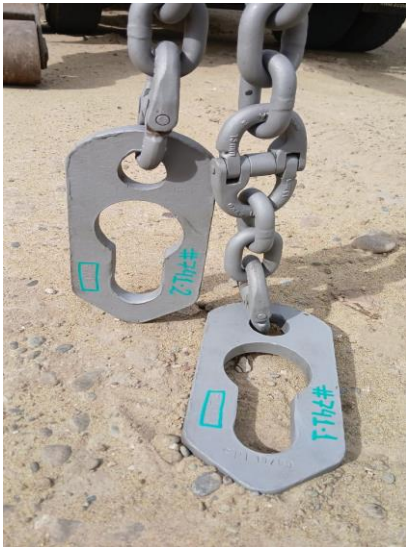
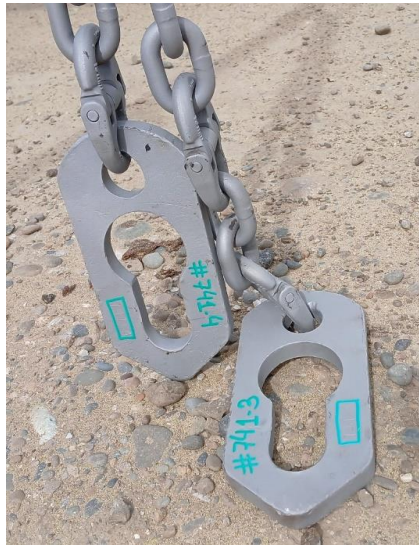
DESCRIPCIÓN	APTO	NO APTO
Detección de Fisuras	<input checked="" type="checkbox"/>	<input type="checkbox"/>
Estado de Cadena	<input checked="" type="checkbox"/>	<input type="checkbox"/>
Estado de Planchuela	<input checked="" type="checkbox"/>	<input type="checkbox"/>
Estado de Anclaje	<input checked="" type="checkbox"/>	<input type="checkbox"/>
Estado de Grampa	<input checked="" type="checkbox"/>	<input type="checkbox"/>
Estado de Soldadura	<input checked="" type="checkbox"/>	<input type="checkbox"/>
