INFORME DE I.N.D	Nº 17.347
	CAMIÓN GUINCHE	HOJA 1 de 3
		CATEGORIA INSPECCIÓN
		IV

PROCEDIMIENTO: PO-47	<input checked="" type="checkbox"/>	CLIENTE: MAXICON S.R.L	FECHA: 25 / 09 / 2025
PRÁCTICA DEL CLIENTE:	<input type="checkbox"/>	EQUIPO: 694	LUGAR DE INSPECCIÓN: BASE GM END S.R.L.
MARCA: MERCEDES BENZ	MODELO: 4844	DOMINIO: AD-176-JR	
Nº PARTE: 3998	IDENT Nº: #694	VIGENCIA: 12 MESES

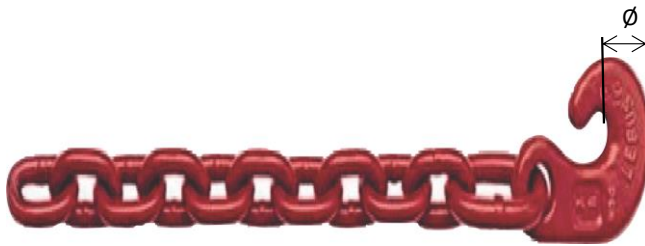
Nº	Capacidad	Marca	Nº de	Longitud	Medida de	Ø diámetro de
1	N/A	LEBUS	694-1	60 cm	1 ø	1 1/8"

DESCRIPCIÓN	APTO	
	APTO	NO APTO
Cola de cadena	X

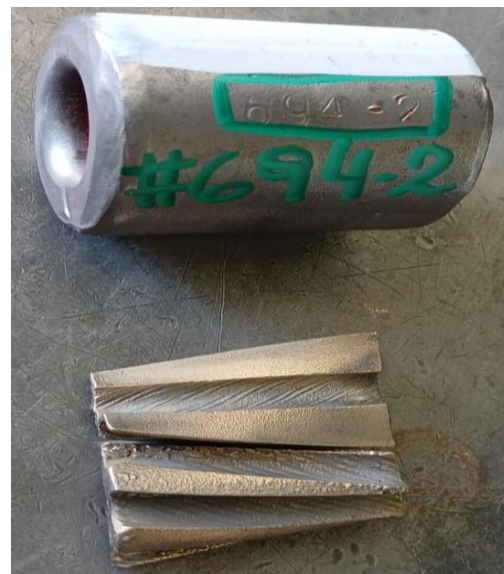
Nº	Capacidad	Marca	Nº de	OD	Ø INFERIOR	Ø SUPERIOR	Ø CABLE	ESTADO DE BRONCE
1	N/A	N/A	694-2	1 1/8	29 mm	41 mm	69 mm	ok

DESCRIPCIÓN	APTO	
	APTO	NO APTO
Terminal del cable	X
