<b>INFORME DE I.N.D</b>			<b>Nº 17.357</b>
	<b>QUINTA RUEDA</b>			HOJA 1 de 1
PROCEDIMIENTO: <b>PO-30</b> <input checked="" type="checkbox"/>		CLIENTE: <b>VIENTOS DEL SUR</b>	FECHA: 29 / 09 / 2025	
PRÁCTICA DEL CLIENTE: <input type="checkbox"/>	Nº PARTE: <b>3.904</b>	LUGAR DE INSPECCIÓN: <b>BASE GM END S.R.L.</b>		
MARCA: <b>JOST</b>	DIÁMETRO DE ENGANCHE: <b>N/A</b>	Nº DE PIEZA: <b>27E2060421B5</b>		
INTERNO: <b>#725</b>	DOMINIO: <b>AC-073-QT</b>	VIGENCIA: <b>12 MESES</b>

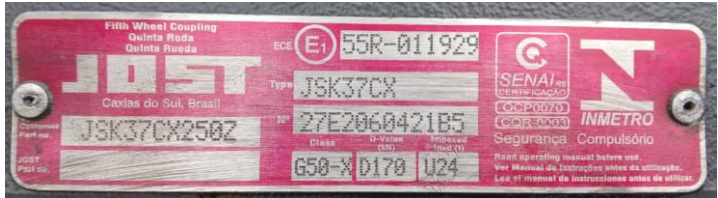
DESCRIPCIÓN	APTO	NO APTO
Detección de Fisuras	<input checked="" type="checkbox"/>	<input type="checkbox"/>
Estado de Cuerpo	<input checked="" type="checkbox"/>	<input type="checkbox"/>
Estado de Mecanismo	<input checked="" type="checkbox"/>	<input type="checkbox"/>
