INFORME DE I.N.D	Nº 17.359
	PORTAVOLQUETE	HOJA 1 de 2
		CATEGORIA INSPECCIÓN
		IV

MARCA:	IVECO	MODELO:	N/A	DOMINIO:	AG-745-KN
Nº PARTE:	3904	IDENT Nº:	804	VIGENCIA:	12 MESES

INFORME DE I.N.D		Nº 17.359 HOJA 2 de 2	
	PORTAVOLQUETE		W.O.

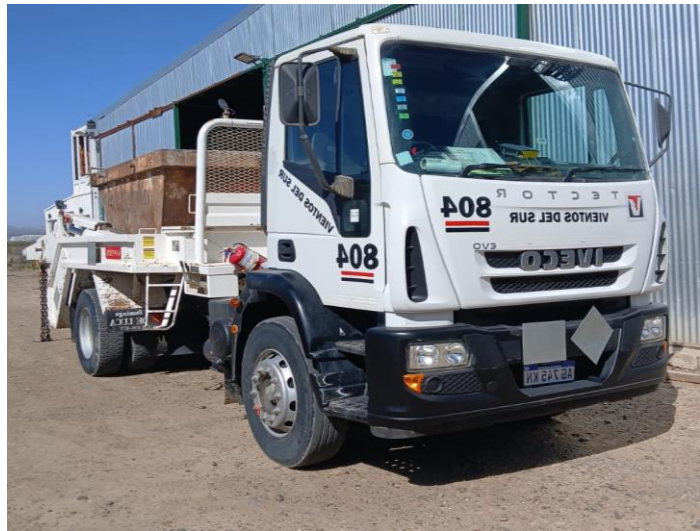
DESCRIPCIÓN	APTO	NO APTO
Detección de Fisuras	<input checked="" type="checkbox"/>	<input type="checkbox"/>
Estado de Cadena	<input checked="" type="checkbox"/>	<input type="checkbox"/>
Estado de Planchuela	<input checked="" type="checkbox"/>	<input type="checkbox"/>
Estado de Anclaje	<input checked="" type="checkbox"/>	<input type="checkbox"/>
Estado de Grampa	<input checked="" type="checkbox"/>	<input type="checkbox"/>
Estado de Soldadura	<input checked="" type="checkbox"/>	<input type="checkbox"/>

CADENA	MEDIDA
LONGITUD	1,30 MTS
DIÁMETRO	3/4"
GRAMPAS U	1"
