INFORME DE I.N.D			Nº 17.371		
	CISTERNA DE ABASTECIMIENTO			HOJA 1 de 2		
				CATEGORIA INSPECCIÓN		
			IV			
PROCEDIMIENTO:	PO-63	<input checked="" type="checkbox"/>	CLIENTE:	CAM SRL	FECHA:	01 10 2025
PRÁCTICA DEL CLIENTE:	<input type="checkbox"/>		Nº PARTE:	3.906	LUGAR DE INSPECCIÓN:	BASE CLIENTE
MARCA:	RANDON		MODELO:	N/A	CAPACIDAD:	35 M³
INTERNO:	#CL-78		DOMINIO:	AF-615-AO	VIGENCIA:	12 MESES
Inspección a metal limpio:		Arenado	<input type="checkbox"/>	Limpieza Mecánica		<input checked="" type="checkbox"/>
Inspección con Ultrasonido		Falla	<input type="checkbox"/>	Espesor		<input checked="" type="checkbox"/>
Inspección por Partículas Mag.		Húmedas	<input type="checkbox"/>	Secas		<input checked="" type="checkbox"/>
Prueba de Estanqueidad		Si	<input checked="" type="checkbox"/>	No		<input type="checkbox"/>
Inspección Visual int y ext.		Aprobado	<input checked="" type="checkbox"/>	Rechazado		<input type="checkbox"/>

INFORME DE I.N.D		Nº 17.371	
	CISTERNA DE ABASTECIMIENTO		HOJA 2 de 2	
PROCEDIMIENTO: PO-63		CLIENTE: CAM SRL	FECHA: 01 10 2025	
PRÁCTICA DEL CLIENTE:			LUGAR DE INSPECCIÓN: BASE CLIENTE

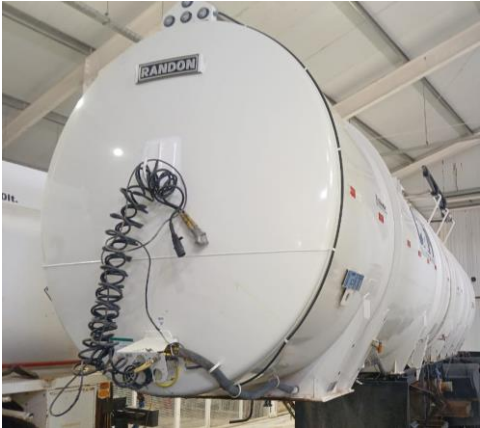
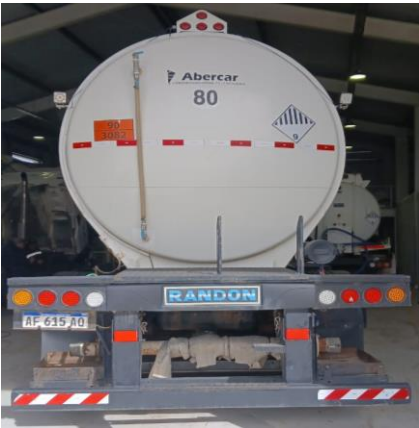
MEDICIÓN DE ESPESORES POR ULTRASONIDO EN:						Milimetro (mm)	
Punto	Casquete 1	Casquete 2	S1	S2	S3	S4	Espesor mínimo
1	4,1	4,5	5,2	4,8	4,9	4,8	4,1
2	4,3	4,3	5,0	4,9	4,8	4,9	4,3
3	4,2	4,2	4,8	4,5	4,7	4,6	4,2
4	4,7	4,5	4,6	4,7	4,8	4,7	4,5
5	4,7	4,7	4,7	5,0	4,5	4,6	4,5
6	4,5	5,0	4,5	5,3	4,7	4,8	4,5
7	4,6	5,2	4,8	4,9	4,9	4,9	4,6
8	5,0	4,9	5,0	4,8	5,0	5,0	4,8
9	5,2	4,8	5,1	4,9	5,1	5,1	4,8

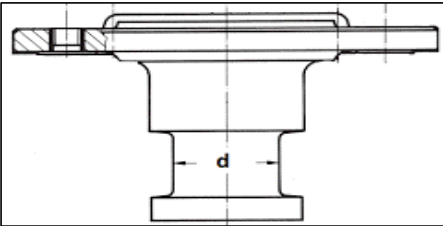
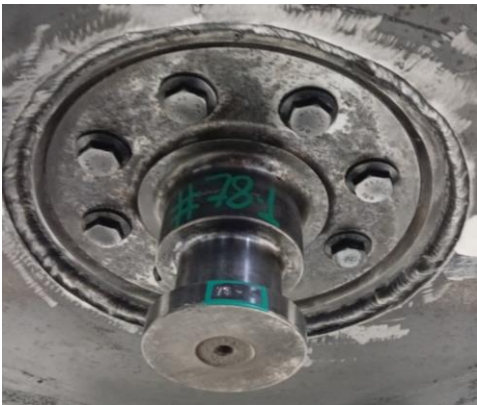
MARCA	JOST
CAPACIDAD	60 TONELADAS
Nº IDENT.	#78-1
DIÁMETRO	50,7
APROBADO	SI <input checked="" type="checkbox"/> NO <input type="checkbox"/>
