INFORME DE I.N.D	Nº 17.396
	CANCAMO DE BANDEJA	HOJA 1 de 1
		CATEGORIA INSPECCIÓN II

PROCEDIMIENTO: PO-01 <input checked="" type="checkbox"/>	CLIENTE: JEMS SOLUTIONS SRL	FECHA: 13 / 10 / 2025
---	------------------------------------	-----------------------

CAP. EN L: 864 lts MAX.	ANCHO: 60 CM	LONGITUD: 2,45 MTS
PARTE Nº: 3923	VIGENCIA: 12 MESES	PESO: 78 KG

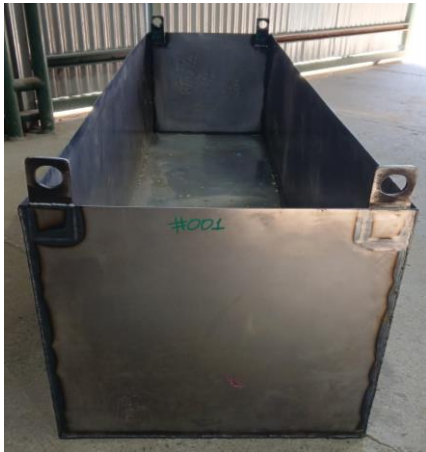
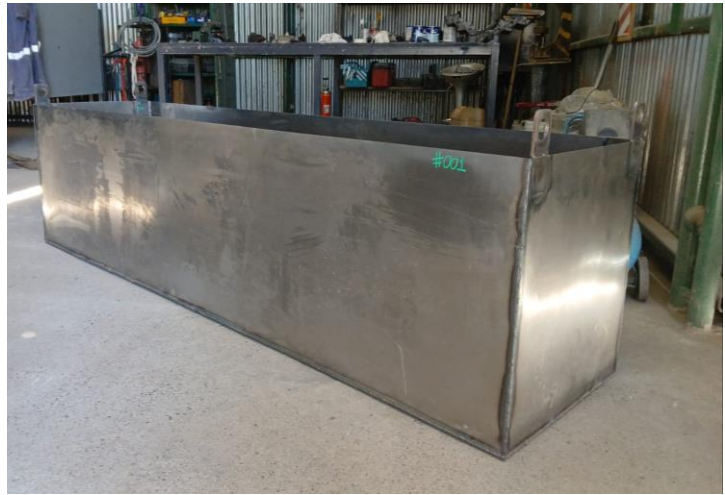
DESCRIPCIÓN	APTO	NO APTO
Detección de Fisuras	<input checked="" type="checkbox"/>	<input type="checkbox"/>
Estado de cuerpo	<input checked="" type="checkbox"/>	<input type="checkbox"/>

OBS: SE REALIZO PRUEBA DE ESTANQUIDAD POR 24 HS. ESTADO APROBADO
