INFORME DE I.N.D		Nº 17.400 HOJA 1 de 2		
	CISTERNA DE ABASTECIMIENTO		CATEGORIA INSPECCIÓN IV		
PROCEDIMIENTO: PO-63 <input checked="" type="checkbox"/>	CLIENTE: VIENTOS DEL SUR	FECHA:	14	10	2025
PRÁCTICA DEL CLIENTE: <input type="checkbox"/>	Nº PARTE: 3.926	LUGAR DE INSPECCIÓN:	BASE GM END S.R.L.		
MARCA: SAYI	MODELO: N/A	CAPACIDAD:	33 M³		
INTERNO: #951	DOMINIO: AE-171-YU	VIGENCIA:	12 MESES

INFORME DE I.N.D	Nº 17.400
	CISTERNA DE ABASTECIMIENTO	HOJA 2 de 2
		w.o.

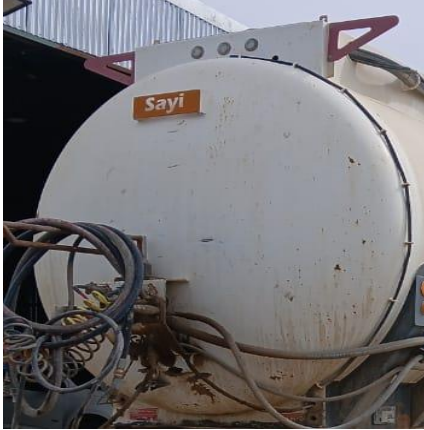
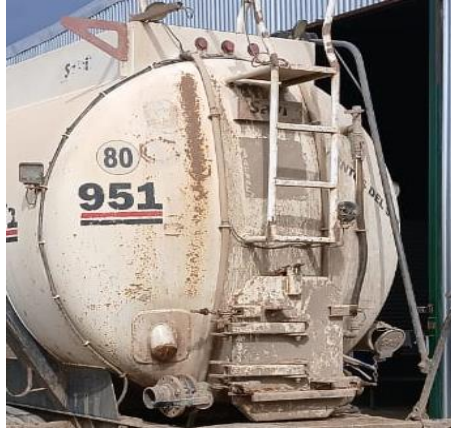
MEDICIÓN DE ESPESORES POR ULTRASONIDO EN:						Milimetro (mm)	
Punto	Casquete 1	Casquete 2	S1	S2	S3	S4	Espesor mínimo
1	6,5	6,6	6,3	6,3	6,6	6,7	6,3
2	6,6	6,7	6,3	6,2	6,7	6,8	6,2
3	6,7	6,8	6,4	6,4	6,8	6,5	6,4
4	6,8	6,5	6,8	6,4	6,9	6,6	6,4
5	6,7	6,4	6,9	6,5	6,6	6,3	6,3
6	6,5	6,6	6,7	6,6	6,3	6,4	6,3
7	6,6	6,8	6,3	6,8	6,4	6,5	6,3
8	6,2	6,2	6,4	6,8	6,5	6,4	6,2
9	6,4	6,6	6,5	6,7	6,4	6,6	6,4

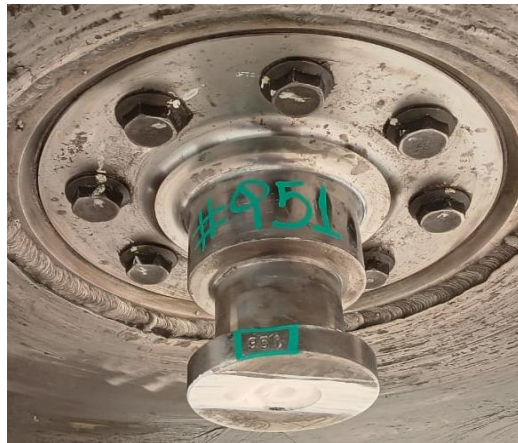
MARCA	JOST
CAPACIDAD	60 TONELADAS
Nº IDENT.	951
DIÁMETRO	50,4 ø
APROBADO	SI <input checked="" type="checkbox"/> X NO <input type="checkbox"/>
