<b>INFORME DE I.N.D</b>		<b>Nº 17.416</b> HOJA 1 de 1		
	<b>PERNO DE ENGANCHE</b>				CATEGORIA INSPECCIÓN <b>IV</b>
PROCEDIMIENTO: <b>PO-37</b> <input checked="" type="checkbox"/>	CLIENTE: <b>VIENTOS DEL SUR</b>	FECHA: <b>17</b> / <b>10</b> / <b>2025</b>			
PRÁCTICA DEL CLIENTE: <input type="checkbox"/>	Nº PARTE: <b>3.932</b>	LUGAR DE INSPECCIÓN: <b>BASE GM END S.R.L.</b>			
MARCA: <b>JOST</b>	DIAMETRO: <b>50,4 MM</b>	Nº DE PERNO: <b>931-1</b>			
INTERNO: <b>931</b>	DOMINIO: <b>AD-449-IN</b>	VIGENCIA: <b>12 MESES</b>

**DETALLE DE INSPECCIÓN**

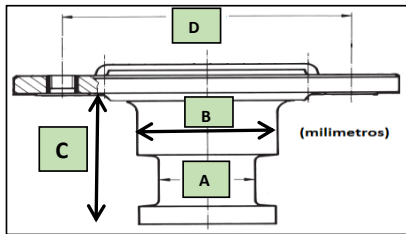
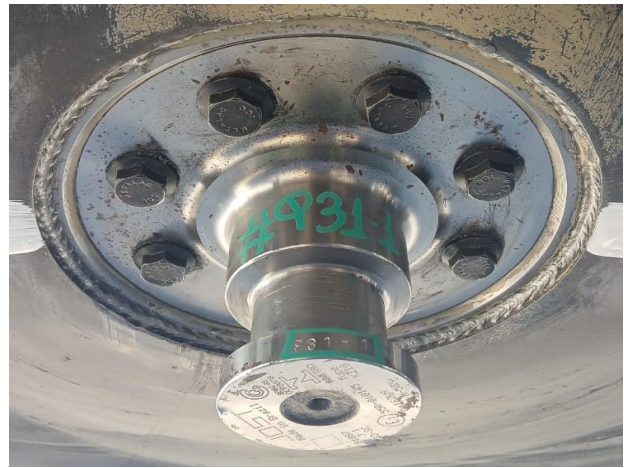
DESCRIPCIÓN	APTO	NO APTO
Detección de Fisuras	X	
Estado de Cuerpo	X

DESCRIPCIÓN	MEDIDAS	
Medida de A	50,4	mm
Medida de B	73	mm
Medida de C	89	mm
Medida de D	N/A
