INFORME DE I.N.D		Nº 17.419 HOJA 1 de 1		
	PERNO DE ENGANCHE				CATEGORIA INSPECCIÓN IV
PROCEDIMIENTO: PO-37 <input checked="" type="checkbox"/>	CLIENTE: VIENTOS DEL SUR	FECHA:	17	10	2025
PRÁCTICA DEL CLIENTE: <input type="checkbox"/>	Nº PARTE: 3.932	LUGAR DE INSPECCIÓN: BASE GM END S.R.L.			
MARCA: JOST	DIAMETRO: 50 MM	Nº DE PERNO:	924		
INTERNO: 924	DOMINIO: AC-370-FB	VIGENCIA:	12 MESES

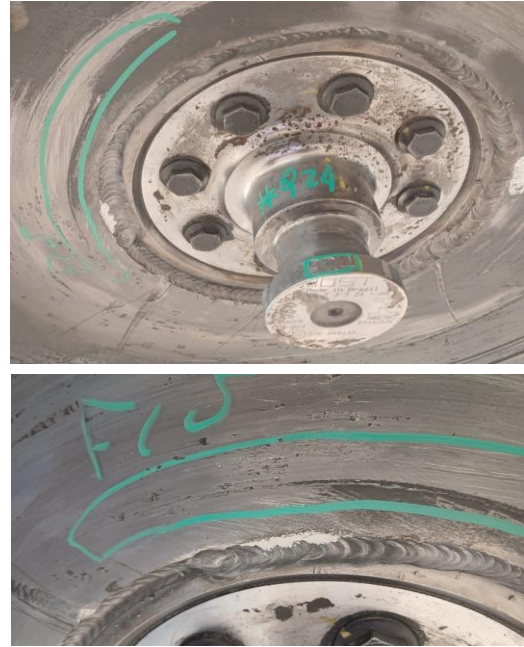
DESCRIPCIÓN	APTO	NO APTO
Detección de Fisuras		<input checked="" type="checkbox"/>
Estado de Cuerpo	<input checked="" type="checkbox"/>

OBS: RECHAZADO POR FISURA EN MESA DE ENGANCHE
