<b>INFORME DE I.N.D</b>	<b>Nº 17,440</b>
	<b>CAMIÓN GUINCHE</b>	HOJA 1 de 3
		<b>CATEGORIA INSPECCIÓN</b>
		<b>III</b>

PROCEDIMIENTO:	<b>POI 47</b>	<b>X</b>	CLIENTE:	<b>MAXICON S.R.L</b>	FECHA:	28	10	2025
----------------	---------------	----------	----------	----------------------	--------	----	----	------

MARCA:	MERCEDES BENZ	MODELO:	4844	DOMINIO:	AD-176-JQ
Nº PARTE:	3948	IDENT Nº:	696	VIGENCIA:	12 MESES

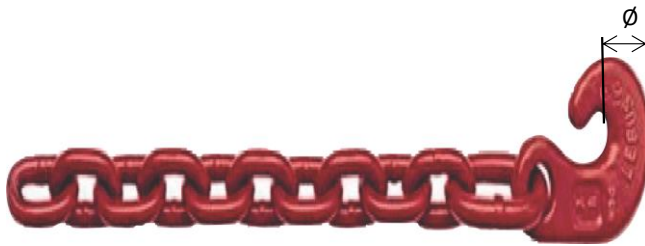
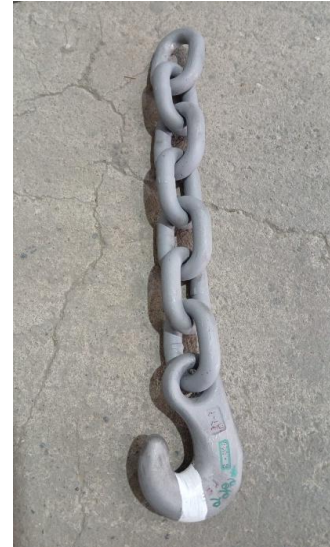
Nº	Capacidad	Marca	Nº de	Longitud	Medida de	Ø diámetro de
1	N/A	LEBUS	696-6	620 CM	1"	1 1/8"

DESCRIPCIÓN	APTO	NO APTO
Cola de cadena	X

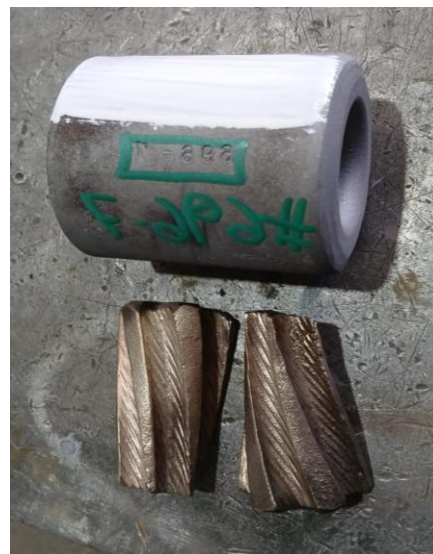
Nº	Capacidad	Marca	Nº de	OD	Ø INFERIOR	Ø SUPERIOR	Ø CABLE	ESTADO DE BRONCE
1	N/A	LEBUS	696-7		59	59.3	33	OK

DESCRIPCIÓN	APTO	NO APTO
Terminal del cable	X
