<b>INFORME DE I.N.D</b>			<b>Nº 17,448</b>																																								
		<b>CISTERNA DE ABASTECIMIENTO</b>			HOJA 1 de 2																																								
PROCEDIMIENTO: <b>POI 63</b> <input checked="" type="checkbox"/>		CLIENTE: <b>VIENTOS DEL SUR</b>		FECHA: <b>04 11 2025</b>																																									
PRÁCTICA DEL CLIENTE: <input type="checkbox"/>		Nº PARTE: <b>3,953</b>	LUGAR DE INSPECCIÓN: <b>BASE GM END S.R.L.</b>																																										
MARCA: <b>SAYI</b>	MODELO: <b>N/A</b>	CAPACIDAD: <b>253 MTS</b>																																											
INTERNO: <b>#964</b>	DOMINIO: <b>AG-287-HC</b>	VIGENCIA: <b>12 MESES</b>																																											
<table border="0"> <tr> <td>Inspección a metal limpio:</td> <td>Arenado <input type="checkbox"/></td> <td>Limpieza Mecánica <input checked="" type="checkbox"/></td> </tr> <tr> <td>Inspección con Ultrasonido</td> <td>Falla <input type="checkbox"/></td> <td>Espesor <input checked="" type="checkbox"/></td> </tr> <tr> <td>Inspección por Partículas Mag.</td> <td>Húmedas <input type="checkbox"/></td> <td>Secas <input checked="" type="checkbox"/></td> </tr> <tr> <td>Prueba de Estan

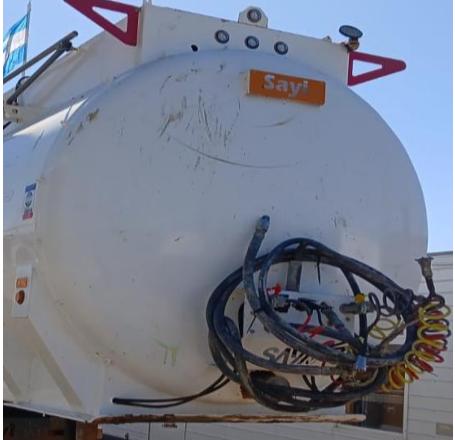
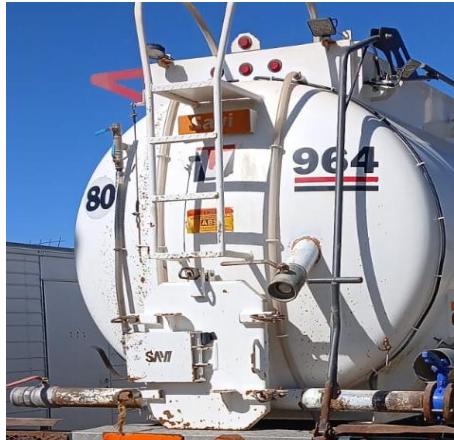
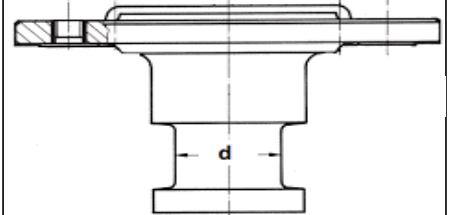
<b>MEDICIÓN DE ESPESORES POR ULTRASONIDO EN:</b>										<b>Milímetro (mm)</b>				
<b>Punto</b>	<b>Casquete 1</b>	<b>Casquete 2</b>	<b>S1</b>	<b>S2</b>	<b>S3</b>	<b>S4</b>	<b>Espesor mínimo</b>							
1	6.2	6.4	6.2	6.3	6.5	6.4	6.2							
2	6.3	6.3	6.3	6.3	6.3	6.3	6.3							
3	6.2	6.2	6.3	6.5	6.4	6.4	6.2							
4	6.4	6.2	6.4	6.5	6.2	6.3	6.2							
5	6.4	6.4	6.3	6.3	6.2	6.2	6.2							
6	6.3	6.2	6.2	6.4	6.4	6.5	6.2							
7	6.2	6.3	6.5	6.5	6.3	6.4	6.2

8	6.3	6.4	6.3	6.3	6.5	6.3	6.3							
9	6.2	6.5	6.5	6.4	6.2	6.4	6.2

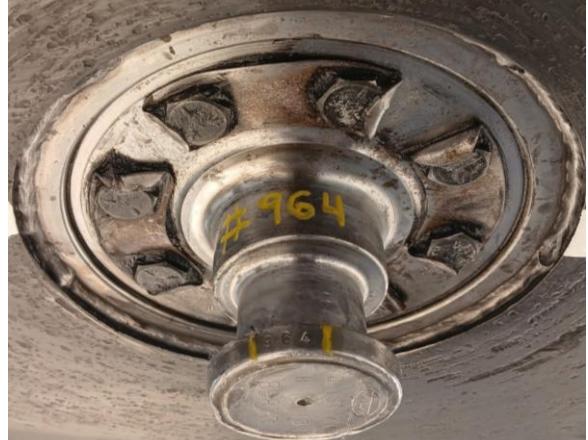
<b>MARCA</b>		<b>TORMECAN</b>												
<b>CAPACIDAD</b>		<b>50 TONELADAS</b>												
<b>Nº IDENT.</b>		<b>964</b>												
<b>DIÁMETRO</b>		<b>50.4 "</b>												
<b>APROBADO</b>		<b>SI</b>	<input checked="" type="checkbox"/>	<b>NO</b>
