INFORME DE I.N.D		Nº 17.463
			HOJA 1 de 2
	CISTERNA DE ABASTECIMIENTO		CATEGORIA INSPECCIÓN IV

PROCEDIMIENTO: PO-63 <input checked="" type="checkbox"/>	CLIENTE: CAM SRL	FECHA: 23 / 07 / 2025
PRÁCTICA DEL CLIENTE: <input type="checkbox"/>	Nº PARTE: 3.765	LUGAR DE INSPECCIÓN: BASE CLIENTE
MARCA: SAYI	MODELO: N/A	CAPACIDAD: 25 M ³
INTERNO: CL-16	DOMINIO: IYN-586	VIGENCIA: 12 MESES

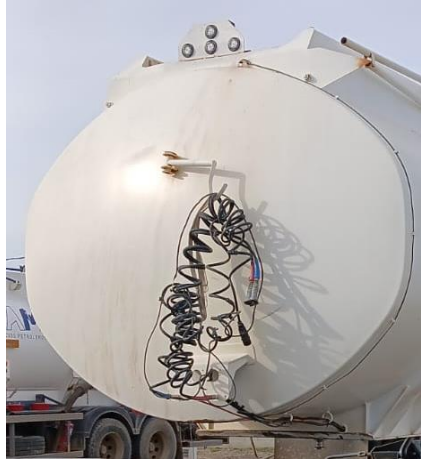
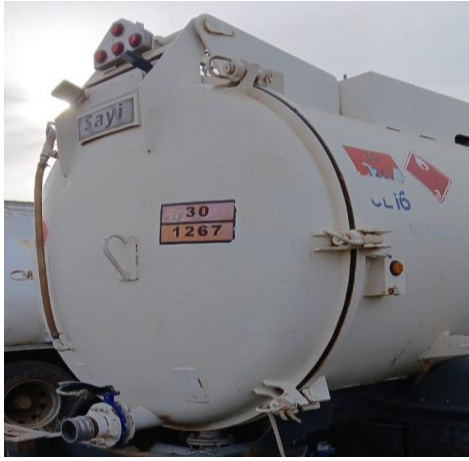
MEDICIÓN DE ESPESORES POR ULTRASONIDO EN:						Milimetro (mm)	
Punto	Casquete 1	Casquete 2	S1	S2	S3	S4	Espesor mínimo
1	6,2	6,3	6,2	6,4	6,3	6,3	6,2
2	6,3	6,2	6,2	6,3	6,4	6,4	6,2
3	6,4	6,4	6,3	6,3	6,3	6,2	6,2
4	6,2	6,3	6,4	6,2	6,2	6,3	6,2
5	6,3	6,5	6,4	6,4	6,3	6,2	6,2
6	6,2	6,3	6,3	6,2	6,4	6,4	6,2
7	6,3	6,4	6,2	6,3	6,3	6,3	6,2
8	6,4	6,5	6,4	6,4	6,2	6,4	6,2
9	6,3	6,3	6,3	6,4	6,3	6,3	6,3

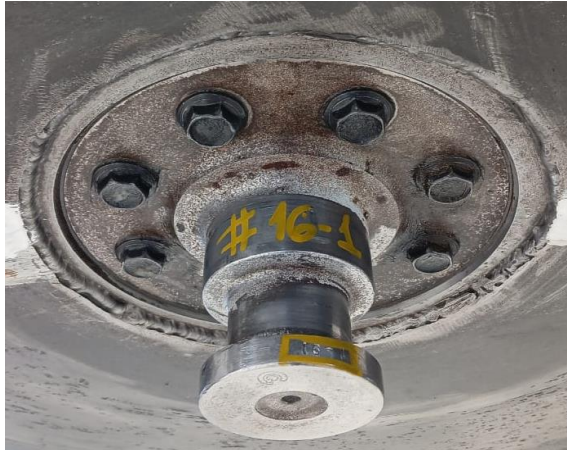
MARCA	JOST
CAPACIDAD	25 M³
Nº IDENT.	#16-1
DIÁMETRO	50,4 MM
APROBADO	SI <input checked="" type="checkbox"/> NO <input type="checkbox"/>
