INFORME DE I.N.D				Nº 17.499	
	GRILLETE OMEGA				HOJA 1 de 1	
					CATEGORIA INSPECCIÓN	
		IV				
PROCEDIMIENTO:	PO-33	X	CLIENTE:	SURCOR S.R.L	FECHA:	09 12 2025
PRÁCTICA DEL CLIENTE:			EQUIPO:	N/A	LUGAR DE INSPECCIÓN:	BASE GM END S.R.L.
MARCA:	CROSBY		DIAMETRO:	5/8"	CAPACIDAD:	3 1/4 TONELADAS
Nº PARTE:	3983		IDENT Nº:	62-5	VIGENCIA:	12 MESES
Inspección a metal limpio:		Arenado	<input type="checkbox"/>	Limpieza Mecánica		<input checked="" type="checkbox"/>
Condiciones de Inspección:		Desarmado	<input type="checkbox"/>	Armado		<input checked="" type="checkbox"/>
Inspección con partículas:		Secas	<input checked="" type="checkbox"/>	Humedas		<input type="checkbox"/>
Condiciones de Entrega:		Desarmado	<input type="checkbox"/>	Armado		<input checked="" type="checkbox"/>
EQUIPO UTILIZADO		Nº DE SERIE / LOTE	Nº DE CERTIFICADO	F. CALIBRACIÓN	F. DE VENCIMIENTO	
LÁMPARA UV		9296	61245	19/5/2025	47622	
YUGO		0586	61246	6/5/2025	6/5/2030

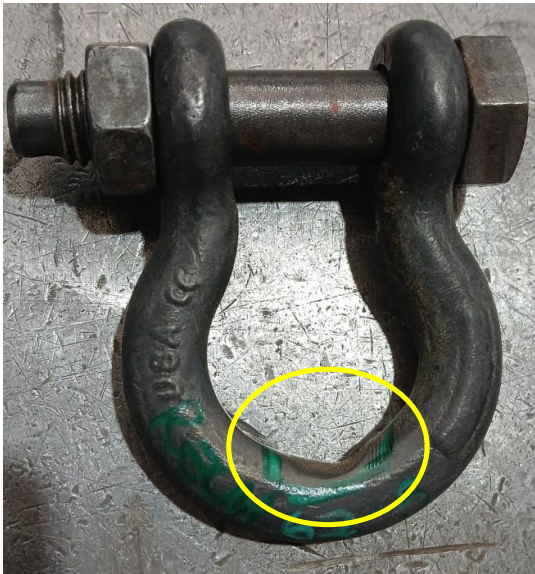
Detección de Fisuras	X					
Condición de Ojal	X					
Condición de Cuerpo		X				
Condición de Perno	X					
Aprobación según procedimiento Nº PO-33 API 8 A, B, C; ASTM-709			NO			
DETALLE DE TAREAS REALIZADAS - OBSERVACIONES - COMENTARIOS						
OBS: QUEDA RECHAZADA POR DESGASTE EN PUNTO CRITICO.
