INFORME DE I.N.D	Nº 17.162
	PORTAVOLQUETE	HOJA 1 de 2
		CATEGORIA INSPECCIÓN
		IV

PROCEDIMIENTO:	PO-48	<input checked="" type="checkbox"/>	CLIENTE:	VIENTOS DEL SUR	FECHA:	19	01	2026
----------------	--------------	-------------------------------------	----------	------------------------	--------	----	----	------

MARCA:	IVECO	MODELO:	TECTOR	DOMINIO:	AG-233-PV
Nº PARTE:	4015	IDENT Nº:	799	VIGENCIA:	12 MESES

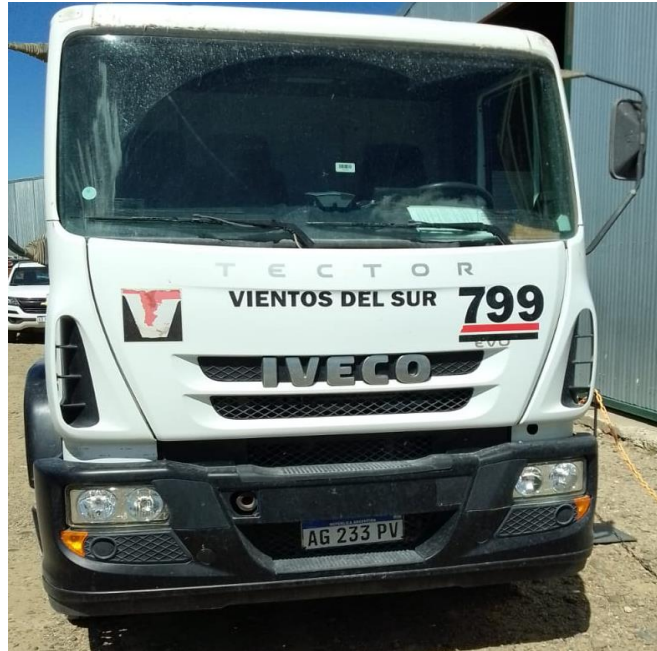
DESCRIPCIÓN	APTO	NO APTO
Detección de Fisuras	<input checked="" type="checkbox"/>	<input type="checkbox"/>
Estado de Cadena	<input checked="" type="checkbox"/>	<input type="checkbox"/>
Estado de Planchuela	<input checked="" type="checkbox"/>	<input type="checkbox"/>
Estado de Anclaje	<input checked="" type="checkbox"/>	<input type="checkbox"/>
Estado de Grampa	<input checked="" type="checkbox"/>	<input type="checkbox"/>
Estado de Soldadura	<input checked="" type="checkbox"/>	<input type="checkbox"/>

CADENA	MEDIDA	
LONGITUD	1,30 MTS	<input type="checkbox"/>
DIÁMETRO	3/4"	<input type="checkbox"/>
GRAMPAS U	1"	<input type="checkbox"/>
