INFORME DE I.N.D	Nº 17.170
	CAMIÓN GUINCHE	HOJA 1 de 3
		CATEGORIA INSPECCIÓN
		IV

PROCEDIMIENTO: PO-47	<input checked="" type="checkbox"/>	CLIENTE: MAXICON S.R.L	FECHA: 20 01 2026
PRÁCTICA DEL CLIENTE: <input type="checkbox"/>	EQUIPO: #638	LUGAR DE INSPECCIÓN: BASE GM END S.R.L.	
MARCA: IVECO	MODELO: TRAKKER	DOMINIO: OGW-230	
Nº PARTE: 4017	IDENT Nº: 638	VIGENCIA: 12 MESES

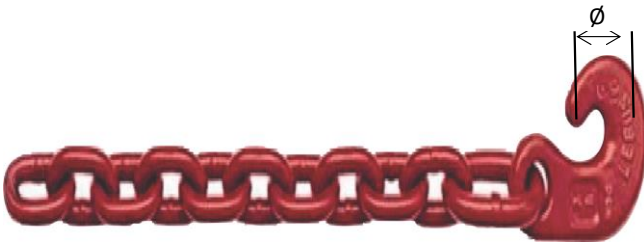
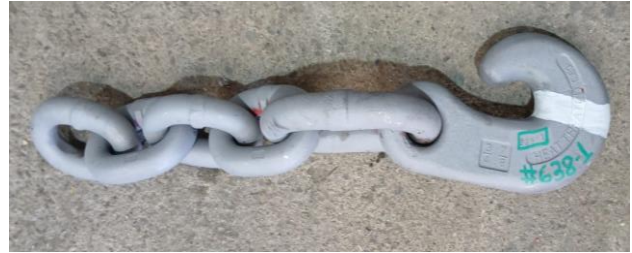
Nº	Capacidad	Marca	Nº de	Longitud	Medida de	Ø diámetro de
1	CM	LEBUS	638-1	25 CM	7/8"	56 MM

DESCRIPCIÓN	APTO	NO APTO
Cola de cadena	X

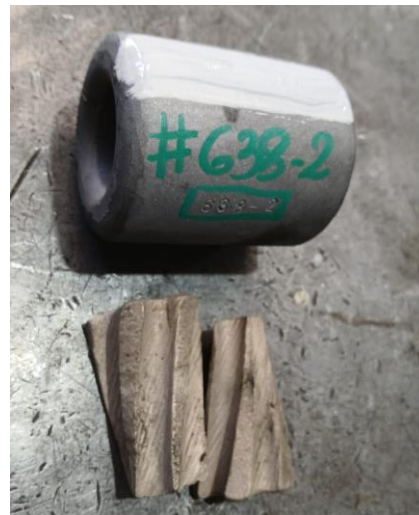
Nº	Capacidad	Marca	Nº de	OD	Ø INFERIOR	Ø SUPERIOR	Ø CABLE	ESTADO DE BRONCE
1	N/A	N/A	638-2	1 1/8"	31MM	43 MM	N/A	OK

DESCRIPCIÓN	APTO	NO APTO
Terminal del cable	X
