<b>INFORME DE I.N.D</b>		<b>Nº 17.171</b> HOJA 1 de 2	
	<b>CISTERNA DE ABASTECIMIENTO</b>		CATEGORIA INSPECCIÓN IV	
PROCEDIMIENTO: <b>PO-63</b> <input checked="" type="checkbox"/>	CLIENTE: <b>CAM SRL</b>	FECHA: 21   01   2026		
PRÁCTICA DEL CLIENTE: <input type="checkbox"/>	Nº PARTE: <b>4.018</b>	LUGAR DE INSPECCIÓN: <b>BASE GM END S.R.L.</b>		
MARCA: <b>SAYI</b>	MODELO: <b>N/A</b>	CAPACIDAD: <b>25 M³</b>		
INTERNO: <b>CL-73</b>	DOMINIO: <b>AE-129-XY</b>	VIGENCIA: <b>12 MESES</b>

<b>INFORME DE I.N.D</b>	Nº <b>17.171</b>
	<b>CISTERNA DE ABASTECIMIENTO</b>	HOJA <b>2 de 2</b>
		w.o.

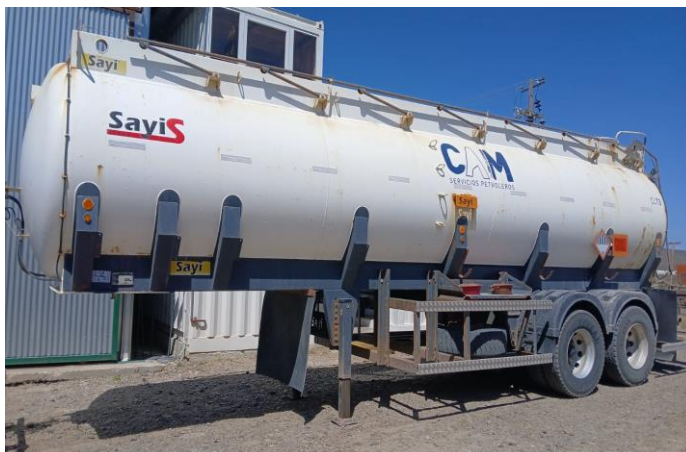
DESCRIPCIÓN	APTO	NO APTO
Detección de Fisuras	<input checked="" type="checkbox"/>	<input type="checkbox"/>
Estado de Cuerpo	<input checked="" type="checkbox"/>	<input type="checkbox"/>
Estado de Casquete	<input checked="" type="checkbox"/>	<input type="checkbox"/>
Estado de Tornamesa	<input checked="" type="checkbox"/>	<input type="checkbox"/>
Estado de Perno Rey	<input checked="" type="checkbox"/>	<input type="checkbox"/>
Estado de Hermeticidad	<input checked="" type="checkbox"/>	<input type="checkbox"/>

Aprobación según procedimiento Nº PO-63 ASTM E-709,797; AWS D1.1 **SI**

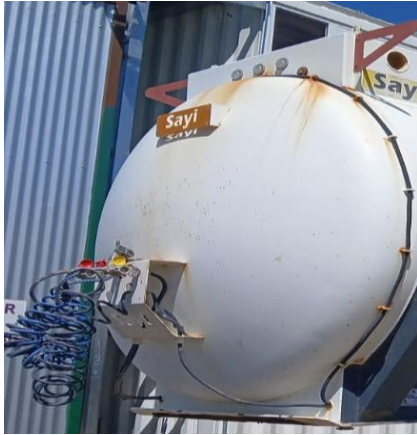
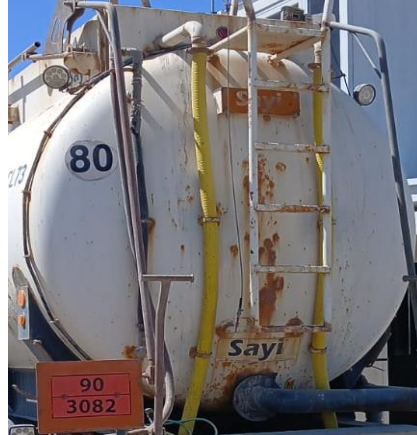
MEDICIÓN DE ESPESORES POR ULTRASONIDO EN:						Milimetro (mm)	
Punto	Casquete 1	Casquete 2	S1	S2	S3	S4	Espesor mínimo
1	5,5	5,6	6,3	5,4	6,8	5,9	5,5
2	5,6	5,8	6,4	5,5	6,5	5,8	5,5
3	5,4	5,4	6,3	5,7	6,2	6,3	5,4
4	6,1	5,3	5,9	5,9	5,9	6,5	5,3
5	6,0	6,0	6,3	6,3	5,9	6,7	6,0
6	5,6	6,3	6,3	6,1	6,2	6,5	5,6
7	6,0	5,9	6,0	6,5	6,3	6,6	5,9
8	5,7	6,4	5,9	6,6	6,4	6,3	5,7
9	5,8	6,5	5,8	6,7	6,6	6,2	5,8

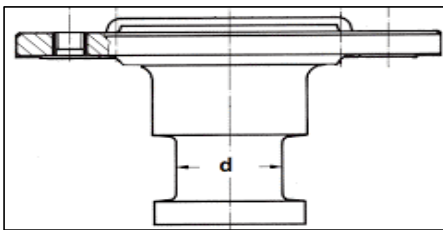
MARCA	JOST
CAPACIDAD	25 M³
Nº IDENT.	73-1
DIÁMETRO	50,4 MM
APROBADO	SI <input checked="" type="checkbox"/> NO <input type="checkbox"/>
