<b>INFORME DE I.N.D</b>	<b>Nº 17.173</b>
	<b>GANCHO GRUA</b>	HOJA 1 de 2
		CATEGORIA INSPECCIÓN <b>IV</b>

MARCA: SANY	MODELO: N/A	CAPACIDAD: 80 TONELADAS
IDENT Nº: 96-1	DOMINIO: N/A	VIGENCIA: 12 MESES

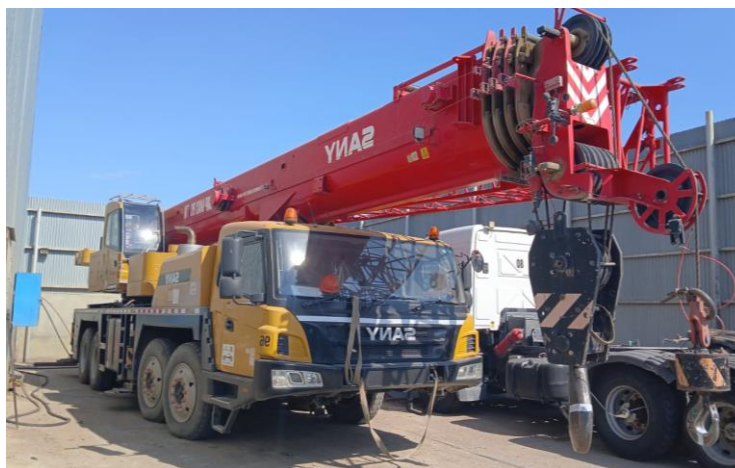
DESCRIPCIÓN	APTO	NO APTO
Detección de Fisuras	X	
Condición del Ojal	X	
Condición de Cuerpo	X	
Condición de Eje	X	
Condición de Perno	X	
Estado de lengüeta o seguro	X
