| | INFORME DE I.N.D | | | Nº 17.184 HOJA 1 de 1 | | | | | | | | | | | | | | | | | | | | | | | | | | | | | | | | | | | | | | | | | | |
| | GRILLETE U | | | CATEGORIA INSPECCIÓN IV | | | | | | | | | | | | | | | | | | | | | | | | | | | | | | | | | | | | | | | | | | |
| MARCA: CROSBY | DIAMETRO: 1 1/8" | CAPACIDAD: 9 1/2 TONELADAS | | | | | | | | | | | | | | | | | | | | | | | | | | | | | | | | | | | | | | | | | | | | |
| Nº PARTE: 4022 | IDENT Nº: 96-2 | VIGENCIA: 12 MESES | | | | | | | | | | | | | | | | | | | | | | | | | | | | | | | | | | | | | | | | | | | | |

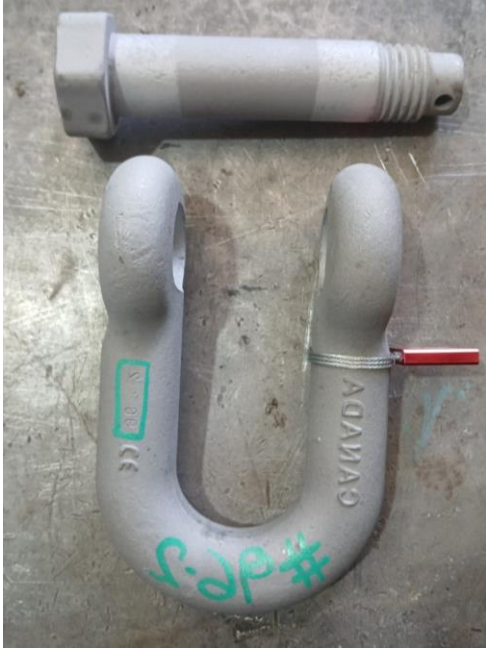
| | INFORME DE I.N.D | | | Nº 17.184 HOJA 1 de 1 | | | | | | | | | | | | | | | | | | | | | | | | | | | | | | | | | | | | | | | | | | |
|--|---|--|---|---|---|---|---|---|---|---|---|---|---|---|---|---|---|---|---|---|---|---|---|---|---|---|---|---|---|---|---|---|---|---|---|---|---|---|---|---|---|---|---|---|---|---|
| <table border="1" style="width:100%; border-collapse: collapse;"> <thead> <tr> <th style="width:70%;">DESCRIPCIÓN</th> <th style="width:10%;">APTO</th> <th style="width:20%;">NO APTO</th> </tr> </thead> <tbody> <tr> <td>Detección de Fisuras</td> <td style="text-align: center;">X</td> <td></td> </tr> <tr> <td>Condición de Ojal</td> <td style="text-align: center;">X</td> <td></td> </tr> <tr> <td>Condición de Cuerpo</td> <td style="text-align: center;">X</td> <td></td> </tr> <tr> <td>Condición de Perno</td> <td style="text-align: center;">X</td> <td></td> </tr> </tbody> </table> | | | DESCRIPCIÓN | APTO | NO APTO | Detección de Fisuras | X | | Condición de Ojal | X | | Condición de Cuerpo | X | | Condición de Perno | X | | | | | | | | | | | | | | | | | | | | | | | | | | | | | | |
| Detección de Fisuras | X | | | | | | | | | | | | | | | | | | | | | | | | | | | | | | | | | | | | | | | | | | | | | |
| Condición de Ojal | X | | | | | | | | | | | | | | | | | | | | | | | | | | | | | | | | | | | | | | | | | | | | | |
| Condición de Cuerpo | X | | | | | | | | | | | | | | | | | | | | | | | | | | | | | | | | | | | | | | | | | | | | | |
| Condición de Perno | X | | | | | | | | | | | | | | | | | | | | | | | | | | | | | | | | | | | | | | | | | | | | | |
| Aprobación según procedimiento Nº PO-33 API 8 A, B, C; ASTM-E-709 | | | SI | | | | | | | | | | | | | | | | | | | | | | | | | | | | | | | | | | | | | | | | | | | |
