INFORME DE I.N.D	Nº 17.200
	EQUIPO DE VACÍO	HOJA 1 de 2
		CATEGORIA INSPECCIÓN

PROCEDIMIENTO: PO-63 <input checked="" type="checkbox"/>	CLIENTE: VIENTOS DEL SUR	FECHA: 29 / 01 / 2026
PRÁCTICA DEL CLIENTE: <input type="checkbox"/>	Nº PARTE: 4.032	LUGAR DE INSPECCIÓN: BASE GM END S.R.L.
MARCA: IVECCO	MODELO: N/A	CAPACIDAD: 9 M³
INTERNO: 795	DOMINIO: AG-215-GS	VIGENCIA: 12 MESES

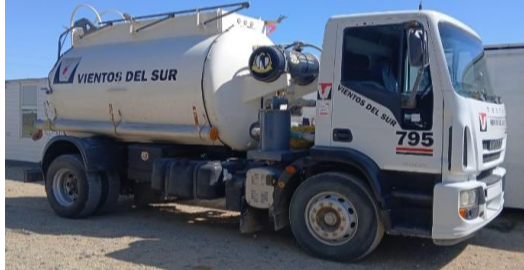
MEDICIÓN DE ESPORES POR ULTRASONIDO EN:						Milímetros (mm)	
Punto	Casquete 1	Casquete 2	S1	S2	S3	S4	Espesor mínimo
1	6,1	6,3	6,2	6,5	6,2	6,5	6,1
2	6,2	6,3	6,1	6,3	6,1	6,3	6,1
3	6,4	6,4	6,4	6,3	6,4	6,4	6,3
4	6,3	6,5	6,3	6,2	6,3	6,2	6,2
5	6,2	6,4	6,4	6,4	6,4	6,4	6,2
6	6,1	6,2	6,2	6,3	6,2	6,3	6,1
7	6,3	6,5	6,3	6,5	6,3	6,5	6,3
8	6,5	6,3	6,4	6,4	6,4	6,4	6,3
9	6,3	6,5	6,5	6,5	6,5	6,5	6,3
