INFORME DE I.N.D		Nº 17.514 HOJA 1 de 2	
	CISTERNA DE ABASTECIMIENTO		CATEGORIA INSPECCIÓN IV	
PROCEDIMIENTO: PO-63 <input checked="" type="checkbox"/>	CLIENTE: CAM SRL	FECHA: 10 / 01 / 2026		
PRÁCTICA DEL CLIENTE: <input type="checkbox"/>	Nº PARTE: 4.003	LUGAR DE INSPECCIÓN: BASE CLIENTE		
MARCA: TORREGIANI	MODELO: N/A	CAPACIDAD: 25 m³		
INTERNO: CL-34	DOMINIO: MWR-061	VIGENCIA: 12 MESES

INFORME DE I.N.D	Nº 17.514
	CISTERNA DE ABASTECIMIENTO	HOJA 2 de 2
		w.o.

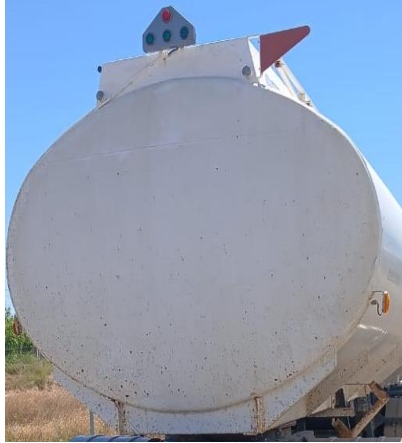
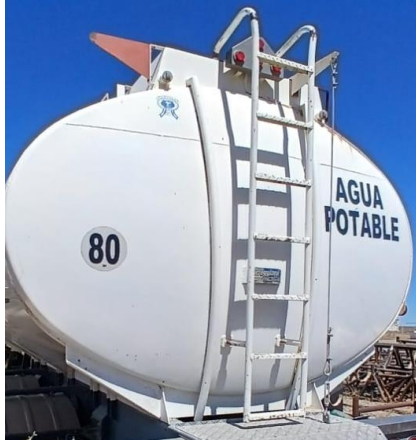
MEDICIÓN DE ESPESORES POR ULTRASONIDO EN:						Milimetro (mm)	
Punto	Casquete 1	Casquete 2	S1	S2	S3	S4	Espesor mínimo
1	3,9	3,8	3,9	4,4	4,3	4,3	3,8
2	3,9	4,0	4,0	4,5	4,2	4,1	3,9
3	3,8	3,9	4,4	4,3	4,2	4,0	3,8
4	4,0	4,0	4,3	4,1	4,5	3,9	3,9
5	4,1	4,2	4,1	3,9	4,4	3,8	3,8
6	3,9	4,3	3,9	3,8	4,3	4,1	3,8
7	4,2	4,4	4,0	4,0	4,2	4,0	4,0
8	4,3	4,2	4,2	4,2	4,0	3,9	3,9
9	4,4	3,9	4,3	4,4	4,1	4,0	3,9

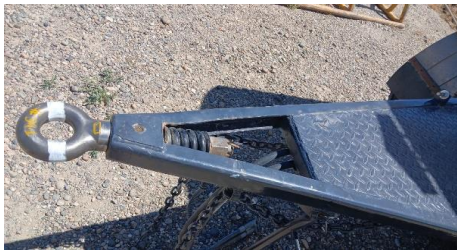
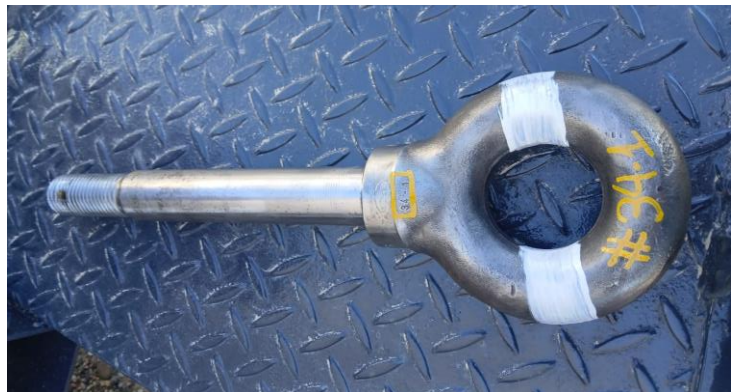
MARCA	TORMECAN
LONGITUD	30 Cm
Nº IDENT.	#34-1
DIÁMETRO	64 mm
APROBADO	SI <input checked="" type="checkbox"/> X NO <input type="checkbox"/>
