<b>INFORME DE I.N.D</b>	<b>Nº 17.217</b> HOJA 1 de 2
	<b>CUELLO DESMONTABLE DE CARRETON</b>	CATEGORIA INSPECCIÓN <b>IV</b>

PROCEDIMIENTO: <b>PO-01</b> <input checked="" type="checkbox"/>	CLIENTE: <b>MAXICON S.R.L</b>	FECHA: 03 / 02 / 2026
---	-------------------------------	-----------------------

MARCA: <b>PATRONELLI</b>	DIAMETRO: <b>N/A</b>	LONGITUD: <b>N/A</b>
PARTE Nº: <b>4035</b>	VIGENCIA: <b>12 MESES</b>	IDENT Nº IND: <b>N/A</b>

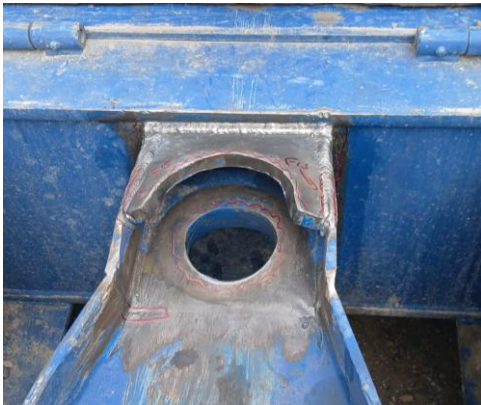
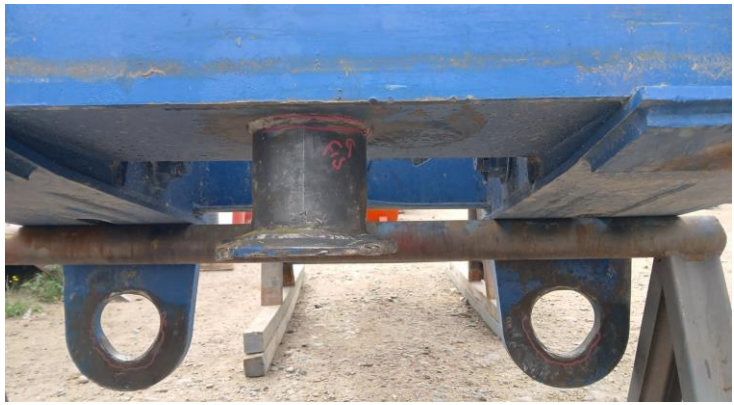
DESCRIPCIÓN	APTO	NO APTO
Detección de Fisuras	<input type="checkbox"/>	<input checked="" type="checkbox"/>
Estado de cuerpo	<input type="checkbox"/>	<input checked="" type="checkbox"/>

OBS: SE DETECTA FUSURA Y DEFORMACION EN OJAL DE PERNO DE VINCULACION, OJALES Y EN CORDONES DE SOLDADURA.

Aprobación según procedimiento Nº PO-01 ASTME-709	<b>NO</b>
---	-----------
