<b>INFORME DE I.N.D</b>	<b>Nº 17.220</b>
	<b>CIGÜEÑAL</b>	HOJA 1 de 1
		CATEGORIA INSPECCIÓN <b>IV</b>

MOTOR: <b>WAUKESHA</b>	Nº SERIE : <b>C-10986/3</b>	COMPANIA: <b>CAPEX</b>
Nº PARTE: <b>4037</b>	IDENT Nº: <b>JOH-421</b>	VIGENCIA: <b>12 MESES</b>

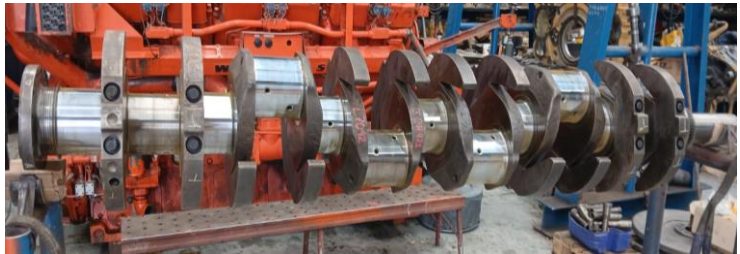
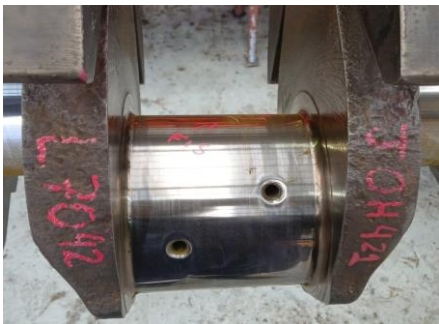
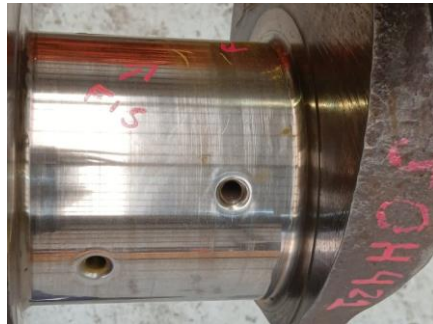
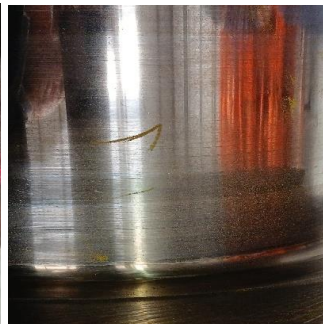
DESCRIPCIÓN	APTO	NO APTO
Detección de Fisuras		<input checked="" type="checkbox"/>
Brida de Montaje	<input checked="" type="checkbox"/>	
Miñones Principal		<input checked="" type="checkbox"/>
Contrapeso	<input checked="" type="checkbox"/>	
Codos de Biela	<input checked="" type="checkbox"/>	
Apoyo de Cigüeñal	<input checked="" type="checkbox"/>

OBS: SE DETECTA FISURA EN MUÑÓN DE BIELA N°4
