INFORME DE I.N.D		Nº 17.270 HOJA 1 de 2		
	CISTERNA DE ABASTECIMIENTO		CATEGORIA INSPECCIÓN IV		
PROCEDIMIENTO: PO-63 <input checked="" type="checkbox"/>	CLIENTE: CAM SRL	FECHA:	16	02	2026
PRÁCTICA DEL CLIENTE: <input type="checkbox"/>	Nº PARTE: 4.102	LUGAR DE INSPECCIÓN:	BASE CLIENTE		
MARCA: TORREGGIANI	MODELO: N/A	CAPACIDAD:	25 MTS³		
INTERNO: CL-45	DOMINIO: NRP-800	VIGENCIA:	12 MESES

INFORME DE I.N.D	Nº 17.270
	CISTERNA DE ABASTECIMIENTO	HOJA 2 de 2
		w.o.

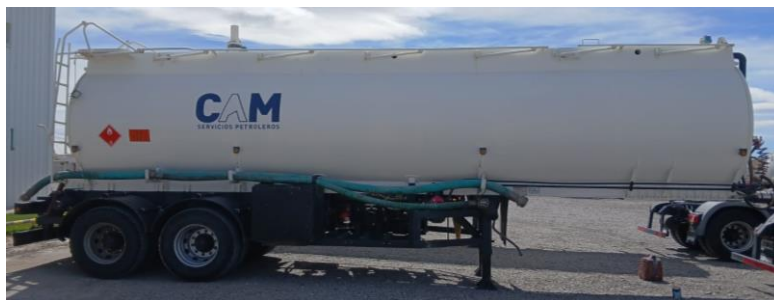
OBS: SE DETECTA MANGUEROTE Nº45-1 CUERPO DAÑADO QUEDA RECHAZADA.

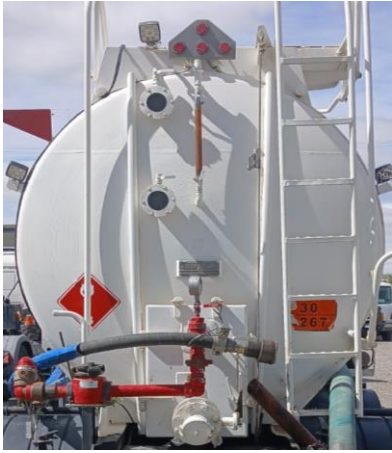
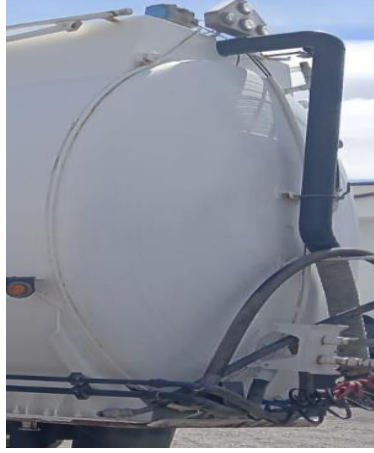
MEDICIÓN DE ESPESORES POR ULTRASONIDO EN:						Milimetro (mm)	
Punto	Casquete 1	Casquete 2	S1	S2	S3	S4	Espesor mínimo
1							
2							
3							
4							
5							
6							
7							
8							
9
