INFORME DE I.N.D		Nº 17.279 HOJA 1 de 2	
	CISTERNA DE ABASTECIMIENTO		CATEGORIA INSPECCIÓN IV	
PROCEDIMIENTO: PO-63 <input checked="" type="checkbox"/>	CLIENTE: CAM SRL	FECHA: 17 02 2026		
PRÁCTICA DEL CLIENTE: <input type="checkbox"/>	Nº PARTE: 4.103	LUGAR DE INSPECCIÓN: BASE CLIENTE		
MARCA: RANDOM	MODELO: N/A	CAPACIDAD: 25 MTS³		
INTERNO: CL-36	DOMINIO: NJE-689	VIGENCIA: 12 MESES

INFORME DE I.N.D	Nº 17.279
	CISTERNA DE ABASTECIMIENTO	HOJA 2 de 2
		w.o.

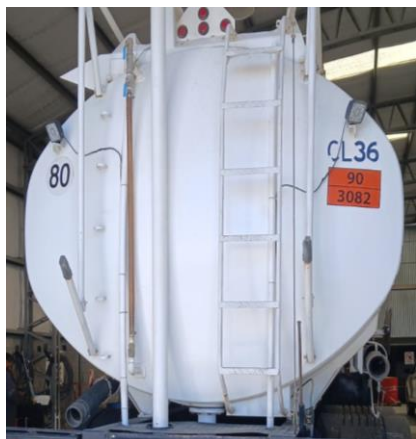
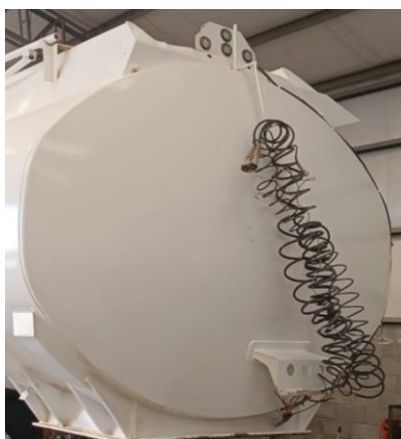
MEDICIÓN DE ESPESORES POR ULTRASONIDO EN:						Milimetro (mm)	
Punto	Casquete 1	Casquete 2	S1	S2	S3	S4	Espesor mínimo
1	4,2	4,1	4,3	4,7	4,7	4,3	4,1
2	4,3	4,0	4,3	4,6	4,3	4,1	4,0
3	4,5	4,0	4,4	4,5	4,1	4,2	4,0
4	4,7	4,5	4,0	4,6	4,5	4,7	4,0
5	4,4	4,7	4,5	4,3	4,6	4,7	4,3
6	4,4	4,4	4,1	4,6	4,7	4,2	4,1
7	4,2	4,5	4,7	4,1	4,0	4,1	4,1
8	4,6	4,7	4,2	4,0	4,1	4,0	4,0
9	4,5	4,6	4,7	4,5	4,1	4,2	4,1

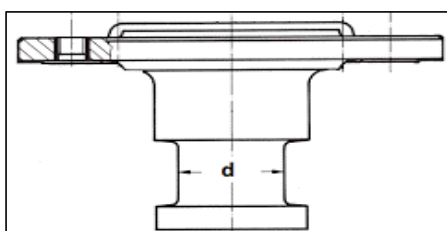
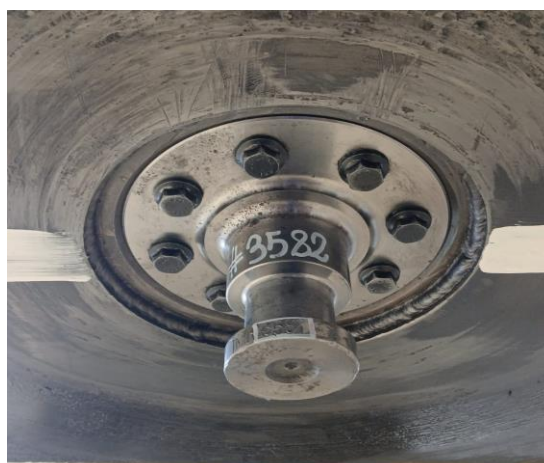
MARCA	JOST
CAPACIDAD	25 m³
Nº IDENT.	#3582
DIÁMETRO	50,1 mm
APROBADO	SI <input checked="" type="checkbox"/> NO <input type="checkbox"/>
