INFORME DE I.N.D		Nº 17.280 HOJA 1 de 2	
	CISTERNA DE ABASTECIMIENTO		CATEGORIA INSPECCIÓN IV	
PROCEDIMIENTO: PO-63 <input checked="" type="checkbox"/>	CLIENTE: CAM SRL	FECHA: 17 02 2026		
PRÁCTICA DEL CLIENTE: <input type="checkbox"/>	Nº PARTE: 4.103	LUGAR DE INSPECCIÓN: BASE CLIENTE		
MARCA: RANDOM	MODELO: N/A	CAPACIDAD: 20 MTS³		
INTERNO: CL-33	DOMINIO: MWQ-989	VIGENCIA: 12 MESES

INFORME DE I.N.D	Nº 17.280
	CISTERNA DE ABASTECIMIENTO	HOJA 2 de 2
		w.o.

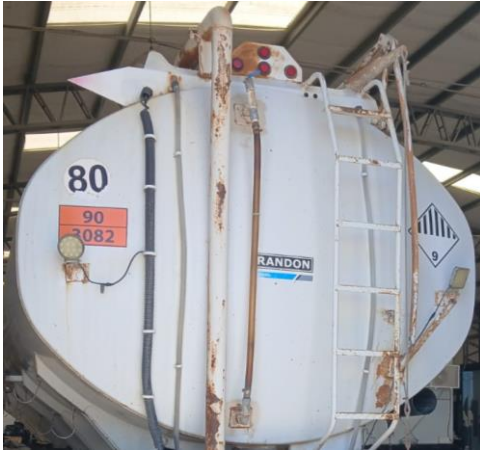
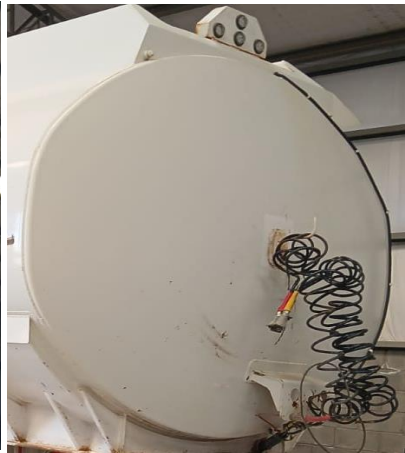
MEDICIÓN DE ESPESORES POR ULTRASONIDO EN:						Milimetro (mm)	
Punto	Casquete 1	Casquete 2	S1	S2	S3	S4	Espesor mínimo
1	3,9	4,1	4,3	3,9	4,2	4,3	3,9
2	4,3	3,9	4,3	4,0	4,3	4,1	3,9
3	4,3	4,0	4,2	4,2	4,1	4,2	4,0
4	4,2	4,5	4,0	4,3	4,0	3,9	4,0
5	3,9	4,3	3,9	4,3	3,9	3,9	3,9
6	4,0	4,3	4,1	3,9	3,9	4,2	3,9
7	4,2	4,2	3,9	4,1	4,0	4,1	3,9
8	4,3	4,0	4,2	4,0	4,1	4,0	4,0
9	3,9	4,1	4,3	4,1	4,1	4,2	3,9

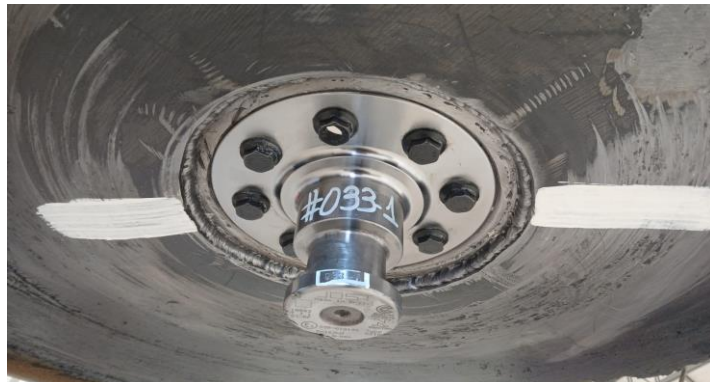
MARCA	JOST
CAPACIDAD	20 m³
Nº IDENT.	#033-1
DIÁMETRO	50,5 mm
APROBADO	SI <input checked="" type="checkbox"/> NO <input type="checkbox"/>
