INFORME DE I.N.D		Nº 17.287 HOJA 1 de 2		
	CISTERNA DE ABASTECIMIENTO		CATEGORIA INSPECCIÓN IV		
PROCEDIMIENTO: PO-63 <input checked="" type="checkbox"/>	CLIENTE: CAM SRL	FECHA:	19	02	2026
PRÁCTICA DEL CLIENTE: <input type="checkbox"/>	Nº PARTE: 4.104	LUGAR DE INSPECCIÓN:	BASE CLIENTE		
MARCA: RANDON	MODELO: N/A	CAPACIDAD:	35 M³		
INTERNO: CL-80	DOMINIO: AF-633-YD	VIGENCIA:	12 MESES

INFORME DE I.N.D	Nº 17.287
	CISTERNA DE ABASTECIMIENTO	HOJA 2 de 2
		w.o.

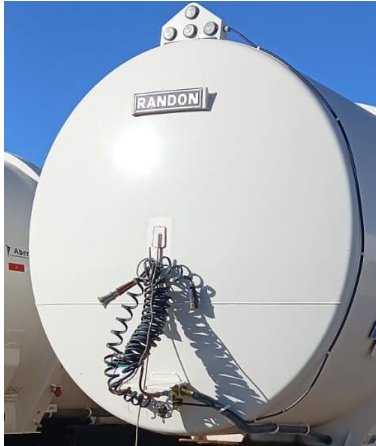
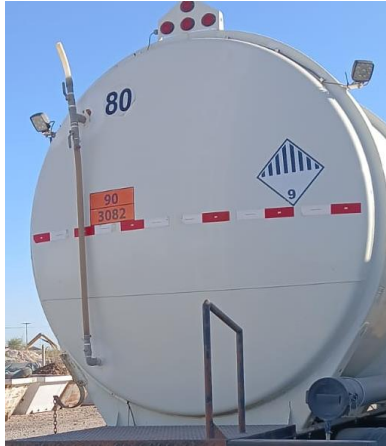
MEDICIÓN DE ESPESORES POR ULTRASONIDO EN:						Milimetro (mm)	
Punto	Casquete 1	Casquete 2	S1	S2	S3	S4	Espesor mínimo
1	4,2	4,4	5,1	4,2	4,9	4,8	4,2
2	4,3	4,5	4,9	4,3	4,8	4,7	4,3
3	4,3	4,6	4,8	4,6	4,7	4,5	4,3
4	4,2	5,1	4,2	4,6	4,4	4,6	4,2
5	4,5	4,9	4,3	4,7	4,1	4,3	4,1
6	4,6	4,8	4,5	4,6	4,1	4,3	4,1
7	4,4	4,6	4,7	4,5	4,5	4,5	4,4
8	5,0	4,5	4,6	4,2	4,7	4,3	4,2
9	4,9	4,4	4,5	4,3	4,6	4,8	4,3

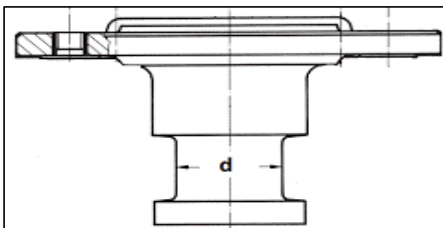
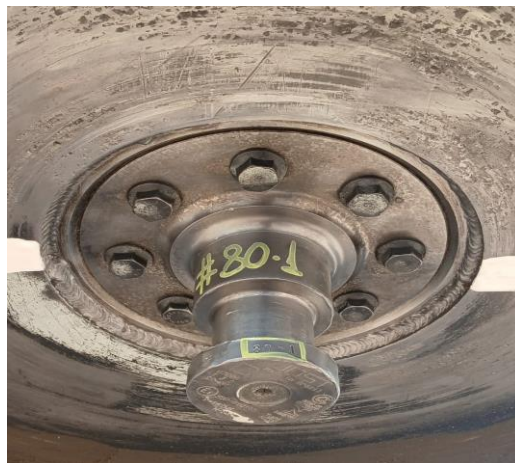
MARCA	JOST
CAPACIDAD	35 M³
Nº IDENT.	#80-1
DIÁMETRO	50,1 mm
APROBADO	SI <input checked="" type="checkbox"/> NO <input type="checkbox"/>
