INFORME DE I.N.D		Nº 17.291 HOJA 1 de 2		
	CISTERNA DE ABASTECIMIENTO		CATEGORIA INSPECCIÓN IV		
PROCEDIMIENTO: PO-63 <input checked="" type="checkbox"/>	CLIENTE: CAM SRL	FECHA:	19	02	2026
PRÁCTICA DEL CLIENTE: <input type="checkbox"/>	Nº PARTE: 4.104	LUGAR DE INSPECCIÓN:	BASE CLIENTE		
MARCA: SAYI	MODELO: N/A	CAPACIDAD:	33 M³		
INTERNO: CL-102	DOMINIO: AH-457-AX	VIGENCIA:	12 MESES

INFORME DE I.N.D	Nº 17.291
	CISTERNA DE ABASTECIMIENTO	HOJA 2 de 2
		w.o.

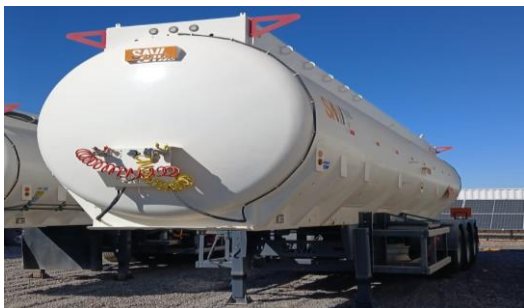
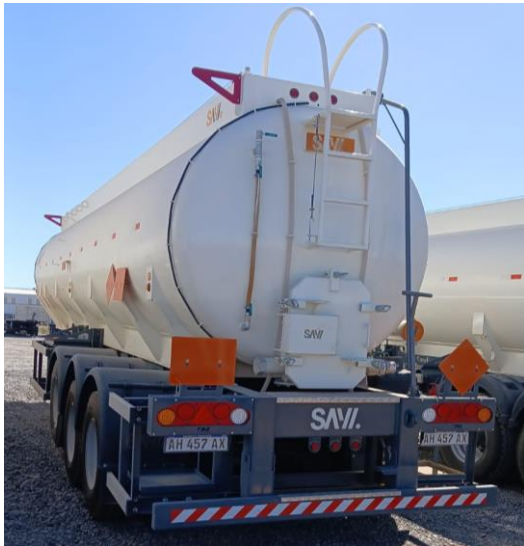
DESCRIPCIÓN	APTO	NO APTO
Detección de Fisuras	<input checked="" type="checkbox"/>	<input type="checkbox"/>
Estado de Cuerpo	<input checked="" type="checkbox"/>	<input type="checkbox"/>
Estado de Casquete	<input checked="" type="checkbox"/>	<input type="checkbox"/>
Estado de Tornamesa	<input checked="" type="checkbox"/>	<input type="checkbox"/>
Estado de Perno Rey	<input checked="" type="checkbox"/>	<input type="checkbox"/>
Estado de Hermeticidad	<input checked="" type="checkbox"/>	<input type="checkbox"/>

Aprobación según procedimiento Nº PO-63 ASTM E-709,797; AWS D1.1 **SI**

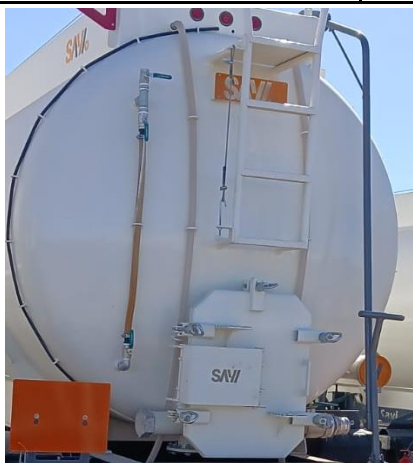
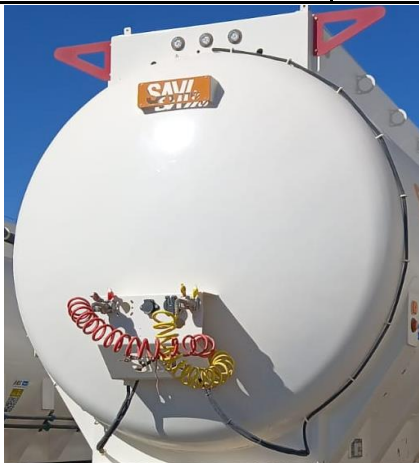
MEDICIÓN DE ESPESORES POR ULTRASONIDO EN:						Milimetro (mm)	
Punto	Casquete 1	Casquete 2	S1	S2	S3	S4	Espesor mínimo
1	6,0	6,1	6,1	6,3	5,8	6,2	5,8
2	5,7	6,2	6,2	6,5	6,3	6,3	5,7
3	5,8	6,5	6,5	6,3	6,4	5,7	5,7
4	6,1	6,5	5,7	6,4	6,6	5,7	5,7
5	6,3	6,4	6,5	6,5	5,9	6,3	5,9
6	6,6	5,7	6,1	5,9	6,1	5,7	5,7
7	6,0	6,3	6,3	5,7	6,6	6,3	5,7
8	6,3	6,5	6,4	6,2	6,4	6,2	6,2
9	6,1	6,1	6,2	6,5	6,3	6,0	6,0

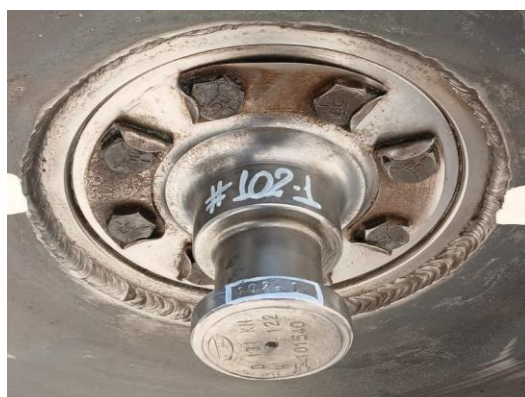
MARCA	TORMECAN
CAPACIDAD	33 M³
Nº IDENT.	#102-1
DIÁMETRO	50,9 mm
APROBADO	SI <input checked="" type="checkbox"/> NO <input type="checkbox"/>
