INFORME DE I.N.D		Nº 17.317 HOJA 1 de 2		
	CISTERNA DE ABASTECIMIENTO		CATEGORIA INSPECCIÓN IV		
PROCEDIMIENTO: PO-63 <input checked="" type="checkbox"/>	CLIENTE: CAM SRL	FECHA:	20	02	2026
PRÁCTICA DEL CLIENTE: <input type="checkbox"/>	Nº PARTE: 4.106	LUGAR DE INSPECCIÓN:	BASE CLIENTE		
MARCA: SAYI	MODELO: N/A	CAPACIDAD:	33 M³		
INTERNO: CL-97	DOMINIO: AG-608-GL	VIGENCIA:	12 MESES

INFORME DE I.N.D	Nº 17.317 HOJA 2 de 2
	CISTERNA DE ABASTECIMIENTO	w.o.

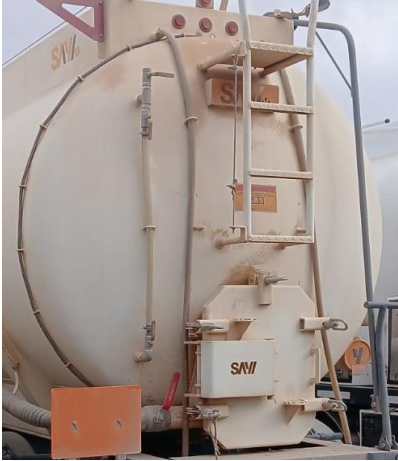
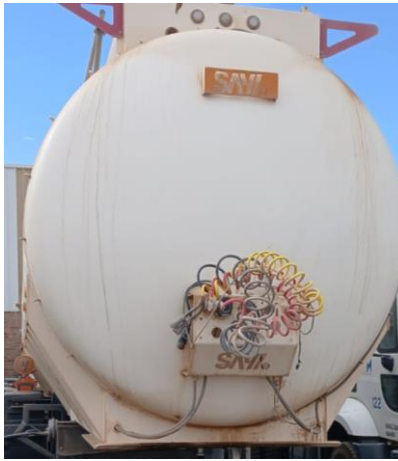
MEDICIÓN DE ESPESORES POR ULTRASONIDO EN:						Milimetro (mm)	
Punto	Casquete 1	Casquete 2	S1	S2	S3	S4	Espesor mínimo
1	6,8	6,8	6,9	6,5	6,9	6,8	6,5
2	6,3	6,6	6,5	6,5	6,8	6,5	6,5
3	6,5	6,5	6,5	6,9	6,5	6,5	6,5
4	6,5	6,5	6,7	6,8	6,6	6,7	6,5
5	6,3	6,7	6,5	6,5	6,7	6,5	6,5
6	6,6	6,8	6,8	6,8	6,5	6,7	6,5
7	6,9	6,7	6,7	6,7	6,7	6,9	6,7
8	6,3	6,5	6,8	6,9	6,8	6,7	6,5
9	6,8	6,5	6,9	6,5	6,9	6,5	6,5

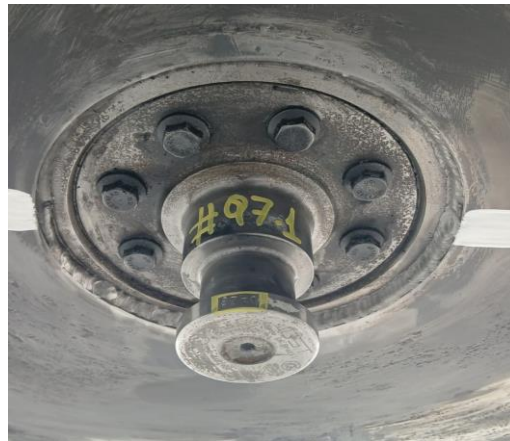
MARCA	JOST
CAPACIDAD	33 M³
Nº IDENT.	#97-1
DIÁMETRO	50,6 mm
APROBADO	SI <input checked="" type="checkbox"/> NO <input type="checkbox"/>
