<b>INFORME DE I.N.D</b>	<b>Nº 17.337</b>
	<b>PORTAVOLQUETE</b>	HOJA 1 de 2
		<b>CATEGORIA INSPECCIÓN</b>
		<b>IV</b>

MARCA:	IVECO	MODELO:	TECTOR	DOMINIO:	AG-215-GX
Nº PARTE:	4116	IDENT Nº:	#798	VIGENCIA:	12 MESES

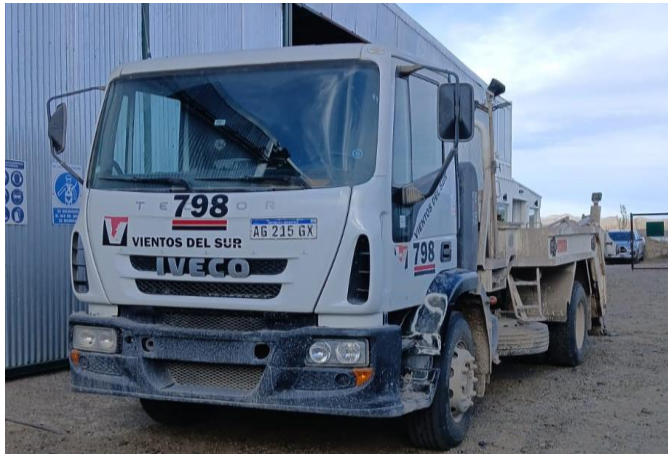
DESCRIPCIÓN	APTO	NO APTO
Detección de Fisuras	<input checked="" type="checkbox"/>	<input type="checkbox"/>
Estado de Cadena	<input checked="" type="checkbox"/>	<input type="checkbox"/>
Estado de Planchuela	<input checked="" type="checkbox"/>	<input type="checkbox"/>
Estado de Anclaje	<input checked="" type="checkbox"/>	<input type="checkbox"/>
Estado de Grampa	<input checked="" type="checkbox"/>	<input type="checkbox"/>
Estado de Soldadura	<input checked="" type="checkbox"/>	<input type="checkbox"/>

CADENA	MEDIDA	
LONGITUD	1,30 MTS	<input type="checkbox"/>
DIÁMETRO	3/4"	<input type="checkbox"/>
GRAMPAS U	1"	<input type="checkbox"/>
