INFORME DE I.N.D	Nº 17.338
	CESTA DE BARQUILLA	HOJA 1 de 1
		CATEGORIA INSPECCIÓN IV

PROCEDIMIENTO: PO-01 <input checked="" type="checkbox"/>	CLIENTE: ENAEX ARG. SRL	FECHA: 26 / 02 / 2026
---	--------------------------------	-----------------------

CESTA DE BARQUILLA

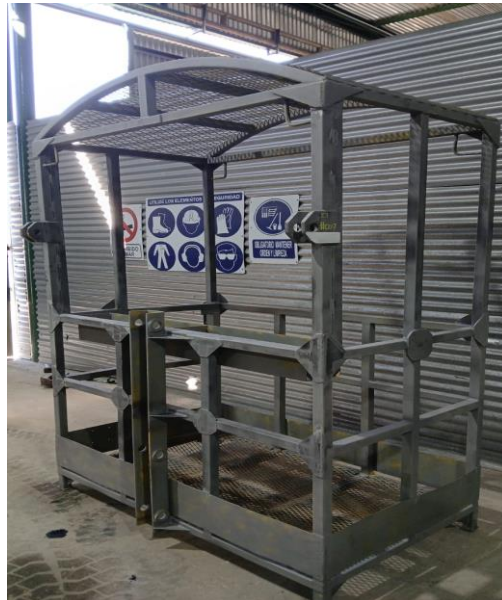
DESCRIPCIÓN	APTO	NO APTO
Detección de Fisuras	<input type="checkbox"/>	<input checked="" type="checkbox"/>
Estado de Soldadura	<input type="checkbox"/>	<input checked="" type="checkbox"/>

OBS: SE OBSERVA FISURAS Y SOLDADURA CON POROS MULTIPLES.
