<b>INFORME DE I.N.D</b>	<b>Nº 17.341</b>
	<b>CESTA DE BARQUILLA</b>	HOJA 1 de 2
		CATEGORIA INSPECCIÓN <b>IV</b>

PROCEDIMIENTO: <b>PO-01</b> <input checked="" type="checkbox"/>	CLIENTE: <b>ENAEX ARG. SRL INGENSA</b>	FECHA: 02 / 03 / 2026
---	--	-----------------------

MARCA: <b>N/A</b>	DIAMETRO: <b>N/A</b>	LONGITUD: <b>N/A</b>
PARTE N°: <b>4118</b>	VIGENCIA: <b>12 MESES</b>	IDENT N° IND: <b>#008</b>

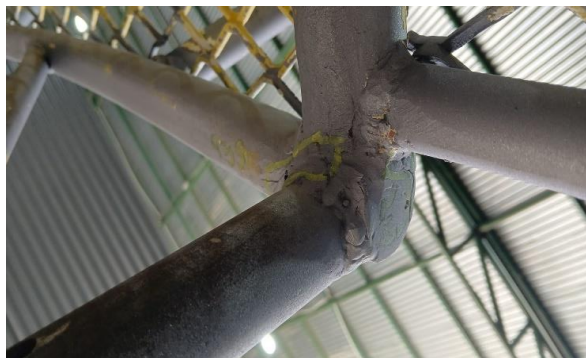
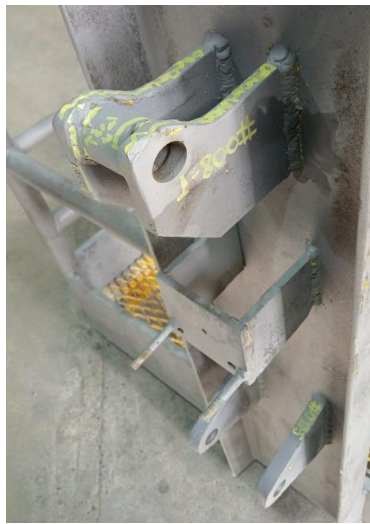
DESCRIPCIÓN	APTO	NO APTO
Detección de Fisuras	<input type="checkbox"/>	<input checked="" type="checkbox"/>
Estado de cuerpo	<input type="checkbox"/>	<input checked="" type="checkbox"/>

OBS: QUEDA RECHAZADA POR FISURAS Y DEFORMACIONES EN OJAL #088-1 Y SOLADURAS.
