INFORME DE I.N.D			Nº 17.347 HOJA 1 de 2																																									
	EQUIPO DE VACÍO			CATEGORIA INSPECCIÓN IV																																									
PROCEDIMIENTO: PO-63 <input checked="" type="checkbox"/>	CLIENTE: VIENTOS DEL SUR	FECHA: 09 / 03 / 2026																																											
PRÁCTICA DEL CLIENTE: <input type="checkbox"/>	Nº PARTE: 4.125	LUGAR DE INSPECCIÓN: BASE GM END S.R.L.																																											
MARCA: SCANIA	MODELO: G480	CAPACIDAD: 15 MTS³																																											
INTERNO: #731	DOMINIO: AD-339-VG	VIGENCIA: 12 MESES																																											
<table style="width:100%; border-collapse: collapse;"> <tr> <td style="width:30%;">Inspección a metal limpio:</td> <td style="width:15%;">Arenado</td> <td style="width:10%;"><input type="checkbox"/></td> <td style="width:30%;">Limpieza Mecánica</td> <td style="width:10%;"><input checked="" type="checkbox"/></td> <td style="width:5%;"></td> </tr> <tr> <td>Inspección con Ultrasonido</td> <td>Falla</td> <td><input type="checkbox"/></td> <td>Espesor</td> <td><input checked="" type="checkbox"/></td> <td></td> </tr> <tr> <td>Inspección Visual int. y ext.</t

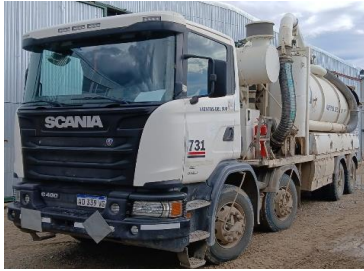
DESCRIPCIÓN	APTO	NO APTO																																											
Detección de Fisuras	X																																												
Estado de Cuerpo	X																																												
Estado de Casquete	X																																												
Estado de Hermeticidad	X																																												
MEDICIÓN DE ESPEORES POR ULTRASONIDO EN:																																													
Milímetros (mm)																																													
Punto	Casquete 1	Casquete 2	S1	S2	S3	S4	Espesor mínimo																																						
1	6,3	6,0	6,1	6,2	6,4	6,5	6,0																																						
2	6,3	6,4	6,2	6,3	6,5	6,3	6,2																																						
3	6,6	6,3	6,4	6,4	6,2	6,5	6,2																																						
4	6,5	6,3	6,2	6,3	6,6	6,6	6,2																																						
5	6,6	6,5	6,5	6,6	6,8	6,4	6,4																																						
6	6,4	6,5	6,3	6,6	6,4	6,0	6,0

7	6,6	6,6	6,5	6,4	6,3	6,4	6,4																																						
8	6,3	6,0	6,4	6,3	6,2	6,4	6,0																																						
9	6,2	6,4	6,3	6,0	6,4	6,5	6,0																																						
Aprobación según procedimiento Nº PO-63 ASTM E-709,797; AWS D1.1						SI																																							
DETALLE DE TAREAS REALIZADAS - OBSERVACIONES - COMENTARIOS
