INFORME DE I.N.D		Nº 17.531 HOJA 1 de 2		
	CISTERNA DE ABASTECIMIENTO		CATEGORIA INSPECCIÓN IV		
PROCEDIMIENTO: PO-63 <input checked="" type="checkbox"/>	CLIENTE: CAM SRL	FECHA:	20	03	2026
PRÁCTICA DEL CLIENTE: <input type="checkbox"/>	Nº PARTE: 4.137	LUGAR DE INSPECCIÓN:	BASE CLIENTE		
MARCA: RANDON	MODELO: N/A	CAPACIDAD:	25 M³		
INTERNO: CL-27	DOMINIO: LXW-854	VIGENCIA:	12 MESES

INFORME DE I.N.D	Nº 17.531
	CISTERNA DE ABASTECIMIENTO	HOJA 2 de 2
		w.o.

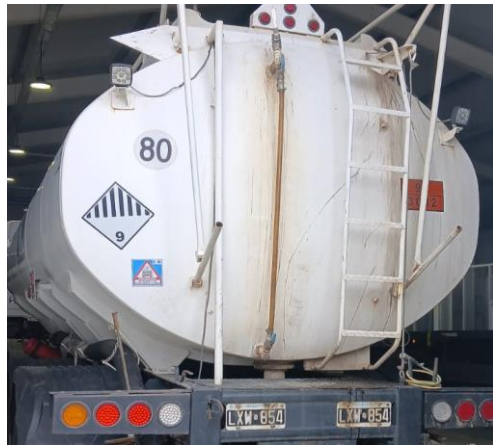
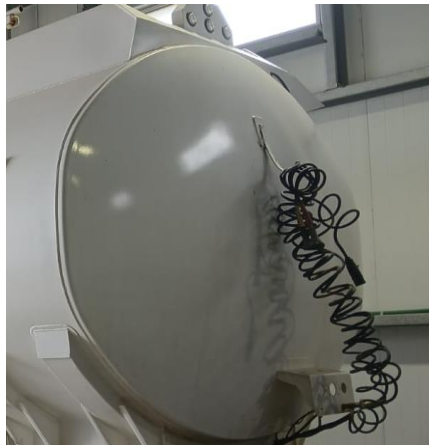
MEDICIÓN DE ESPESORES POR ULTRASONIDO EN:						Milimetro (mm)	
Punto	Casquete 1	Casquete 2	S1	S2	S3	S4	Espesor mínimo
1	3,9	3,8	3,9	4,2	4,2	4,2	3,8
2	3,8	3,9	3,9	4,0	4,1	4,3	3,8
3	3,9	3,7	4,0	4,3	4,0	4,2	3,7
4	3,7	3,8	4,2	3,9	3,9	4,1	3,7
5	3,5	3,9	3,7	3,8	3,8	3,9	3,5
6	3,7	4,0	3,5	3,6	3,7	3,8	3,5
7	3,6	4,1	3,7	3,9	3,8	3,7	3,6
8	4,0	3,7	3,9	3,8	4,0	3,9	3,7
9	3,9	3,9	4,1	4,0	3,9	4,1	3,9

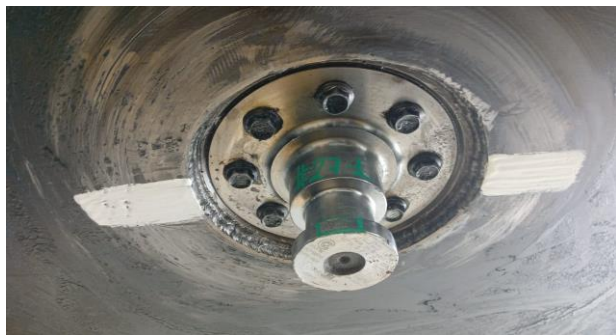
MARCA	JOST
CAPACIDAD	25 M ³
Nº IDENT.	# 27-1
DIÁMETRO	50,4 MM
APROBADO	SI <input checked="" type="checkbox"/> NO <input type="checkbox"/>
