INFORME DE I.N.D		Nº 17.539 HOJA 1 de 2		
	CISTERNA DE ABASTECIMIENTO			CATEGORIA INSPECCIÓN IV	
PROCEDIMIENTO: PO-63 <input checked="" type="checkbox"/>	CLIENTE: CAM SRL	FECHA:	20	03	2026
PRÁCTICA DEL CLIENTE: <input type="checkbox"/>	Nº PARTE: 4.137	LUGAR DE INSPECCIÓN:	BASE CLIENTE		
MARCA: SAYI	MODELO: N/A	CAPACIDAD:	33 M³		
INTERNO: # 103	DOMINIO: AH-457-AV	VIGENCIA:	12 MESES

INFORME DE I.N.D	Nº 17.539
	CISTERNA DE ABASTECIMIENTO	HOJA 2 de 2
		w.o.

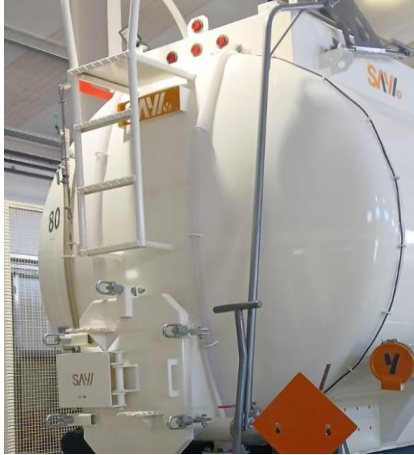
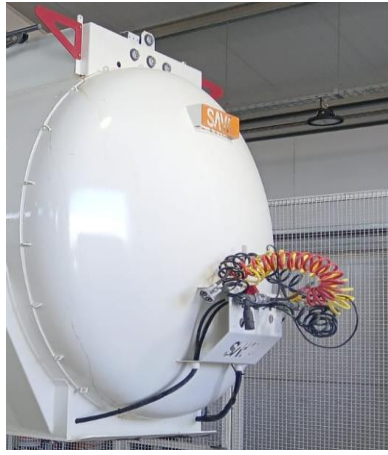
MEDICIÓN DE ESPESORES POR ULTRASONIDO EN:						Milimetro (mm)	
Punto	Casquete 1	Casquete 2	S1	S2	S3	S4	Espesor mínimo
1	6,7	6,7	6,7	6,6	6,7	6,9	6,6
2	6,7	6,8	6,8	6,6	6,9	6,8	6,6
3	6,8	6,7	6,9	6,9	6,8	6,7	6,7
4	6,6	68,0	6,7	6,7	6,7	6,6	6,6
5	6,9	6,6	6,8	6,8	6,6	6,7	6,6
6	6,7	6,9	6,9	6,7	6,8	6,8	6,7
7	6,6	6,7	6,7	6,8	6,9	6,9	6,6
8	6,6	6,8	6,9	6,9	6,7	6,7	6,6
9	6,7	6,9	6,8	6,7	6,6	6,6	6,6

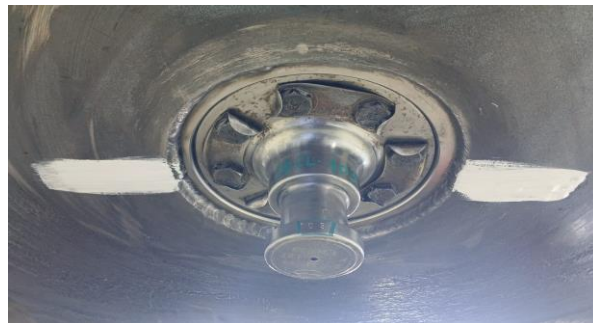
MARCA	TORMECAN
CAPACIDAD	33 M³
Nº IDENT.	#103
DIÁMETRO	50,9 MM
APROBADO	SI <input checked="" type="checkbox"/> NO <input type="checkbox"/>
