<b>INFORME DE I.N.D</b>			<b>Nº 17.555</b> HOJA 1 de 1																																									
	<b>TRAILER VIVIENDA (LANZA Y OJAL)</b>			CATEGORIA INSPECCIÓN <b>II</b>																																									
PROCEDIMIENTO: <b>PO-01</b> <input checked="" type="checkbox"/>	CLIENTE: <b>CAM SRL</b>	FECHA: <b>27 03 2026</b>																																											
PRÁCTICA DEL CLIENTE: <input type="checkbox"/>	EQUIPO: <b>#T.V 01</b>	LUGAR DE INSPECCIÓN: <b>BASE CLIENTE</b>																																											
MARCA: <b>TORMECAN</b>	DIAMETRO: <b>63 MM</b>	LONGITUD : <b>1,65 MTS</b>																																											
PARTE N°: <b>4142</b>	VIGENCIA: <b>12 MESES</b>	IDENT N° IND: <b>#01</b>																																											
Inspección a metal limpio:	Arenado <input type="checkbox"/>	Limpieza Mecánica <input checked="" type="checkbox"/>

<b>INFORME DE I.N.D</b>		<b>Nº 17.555</b> HOJA 2 de 2 W.O.	
	<b>TRAILER VIVIENDA (LANZA Y OJAL)</b>			
PROCEDIMIENTO: <b>PO-01</b>	<input checked="" type="checkbox"/>	CLIENTE: <b>CAM SRL</b>	FECHA:	27 / 03 / 2026
PRÁCTICA DEL CLIENTE:	<input type="checkbox"/>	EQUIPO: <b>T.V #01</b>	LUGAR DE INSPECCIÓN:	<b>BASE CLIENTE</b>
<div styl

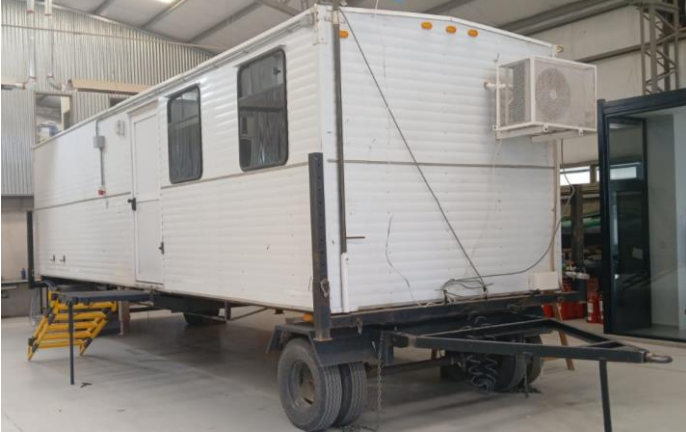
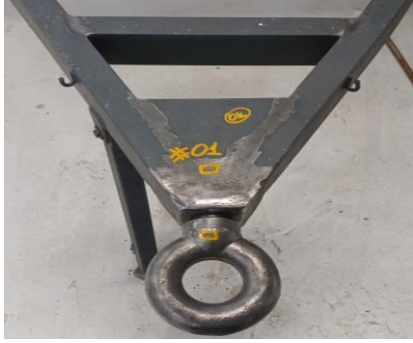
EQUIPO UTILIZADO	Nº DE SERIE / LOTE	Nº DE CERTIFICADO	F. CALIBRACIÓN	F. DE VENCIMIENTO																																									
LÁMPARA UV	9296	61245	19/5/2025	19/5/2030																																									
YUGO	0586	61246	6/5/2025	6/5/2030																																									
EQUIPO UT1	202000541886	61239	8/5/2025	8/5/2026																																									
BOBINA AC-DC	1414	61248	21/5/2025	21/5/2026																																									
MEDIDOR DE CAMPO	GM 064	NO APLICA	NO APLICA	NO APLICA																																									
PARTICULAS S/H	2101005648	NO APLICA	1/6/2021	1/6/2026																																									
MASA PATRON	864	45944	1/8/2023	1/8/2028																																									
<b>DETALLE DE INSPECCIÓN</b>																																													
<table border="1"> <thead> <tr> <th>DESCRIPCIÓN</th> <th>APTO</th> <th>NO APTO</th> </tr> </thead> <tbody> <tr> <td>Detección de Fisuras</td> <td><input checked="" type="checkbox"/></td> <td><input type="checkbox"/></td> </tr> <tr> <td>Estado de cuerpo</td> <td><input checked="" type="checkbox"/></td> <td><input type="checkbox"/></td> </tr> </tbody> </table>		DESCRIPCIÓN	APTO	NO APTO	Detección de Fisuras	<input checked="" type="checkbox"/>	<input type="checkbox"/>	Estado de cuerpo	<input checked="" type="checkbox"/>	<input type="checkbox"/>	<div style="border: 1px solid black; padding: 5px;"> <p style="text-align: center;"><u>LANZA</u></p> <p>N° INT: #01 LONGITUD: 1,65 MTS</p> <p style="text-align: center;"><u>OJAL</u></p> <p>N° INT: #01 DIAMETRO: 63 mm MARCA: TORMECAN</p> </div>

DESCRIPCIÓN	APTO	NO APTO																																											
Detección de Fisuras	<input checked="" type="checkbox"/>	<input type="checkbox"/>																																											
Estado de cuerpo	<input checked="" type="checkbox"/>	<input type="checkbox"/>
