INFORME DE I.N.D			Nº 17.572 HOJA 1 de 2																																									
	EQUIPO DE VACÍO			CATEGORIA INSPECCIÓN IV																																									
PROCEDIMIENTO: PO-63 <input checked="" type="checkbox"/>	CLIENTE: VIENTOS DEL SUR	FECHA: 31 / 03 / 2026																																											
PRÁCTICA DEL CLIENTE: <input type="checkbox"/>	Nº PARTE: 4.063	LUGAR DE INSPECCIÓN: BASE GM END S.R.L.																																											
MARCA: FORD CARGO	MODELO: 1723	CAPACIDAD: 12000 LTS																																											
INTERNO: #715	DOMINIO: MHN-248	VIGENCIA: 12 MESES																																											
<table style="width:100%; border-collapse: collapse;"> <tr> <td style="width:30%;">Inspección a metal limpio:</td> <td style="width:15%;">Arenado</td> <td style="width:10%;"><input type="checkbox"/></td> <td style="width:30%;">Limpieza Mecánica</td> <td style="width:10%;"><input checked="" type="checkbox"/></td> </tr> <tr> <td>Inspección con Ultrasonido</td> <td>Falla</td> <td><input type="checkbox"/></td> <td>Espesor</td> <td><input checked="" type="checkbox"/></td> </tr> <tr> <td>Inspección Visual int. y ext.</td> <td>rechazado</td> <td><input t

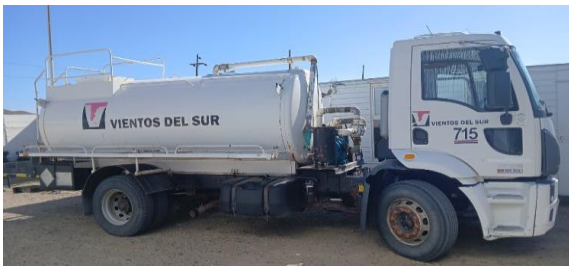
DESCRIPCIÓN	APTO	NO APTO																																											
Detección de Fisuras	X																																												
Estado de Cuerpo	X																																												
Estado de Casquete	X																																												
Estado de Hermeticidad	X																																												
MEDICIÓN DE ESPEORES POR ULTRASONIDO EN:																																													
						Milímetros (mm)																																							
Punto	Casquete 1	Casquete 2	S1	S2	S3	S4	Espesor mínimo																																						
1	5,9	6,2	7,0	6,5	5,5	6,9	5,5																																						
2	5,5	6,3	6,9	6,3	5,7	6,5	5,5																																						
3	5,5	6,5	6,4	6,4	6,3	6,3	5,5																																						
4	5,6	6,9	6,5	6,3	6,4	6,3	5,6																																						
5	5,6	7,0	6,3	7,0	6,3	6,8	5,6																																						
6	5,6	6,9	6,5	6,9	6,8	7,0	5,6

7	6,4	6,5	6,9	6,8	6,6	6,5	6,5																																						
8	6,3	6,3	6,8	6,3	6,8	6,3	6,3																																						
9	6,4	6,5	6,9	6,5	6,9	6,2	6,2																																						
Aprobación según procedimiento Nº PO-63 ASTM E-709,797; AWS D1.1						SI																																							
DETALLE DE TAREAS REALIZADAS - OBSERVACIONES - COMENTARIOS
