INFORME DE I.N.D	Nº 17.574
	BIELAS	HOJA 1 de 2
		CATEGORIA INSPECCIÓN IV

MARCA: GUASCOR	MOTOR: FG 180	PROPIETARIO: PAE
Nº PARTE: 4064	Nº DE IDENT: JOH-424	VIGENCIA: 12 MESES

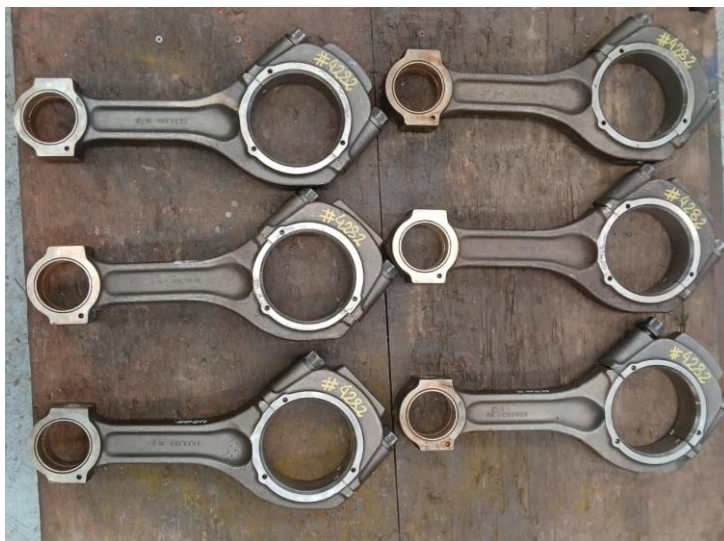
DESCRIPCIÓN	APTO	NO APTO
Detección de Fisuras	X	
Cabeza de Biela	X	
Cuerpo de Biela	X	
Perno de Unión	X	
Pie de Biela	X

Aprobacion según procedimiento N° PO-01 ASTM E 709	SI
--	----
